# TEHNISKĀS APSEKOŠANAS ATZINUMS Nr. TAA-01\_515/2017

Valsts sabiedrība ar ierobežotu atbildību **"Traumatoloģijas un ortopēdijas slimnīca"**  
Rīgā, Dunties iela 22, 3.korpuss

2017.gada aprīlis

## TEHNISKĀS APSEKOŠANAS ATZINUMS Nr. TAA-01\_515/2017

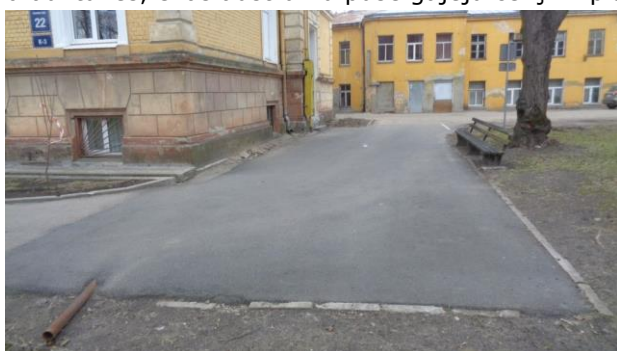
8.att.

Gar ēkas visām fasādām izbūvētas brauktuves un gājēju celiņi ar asfalta segumu (8.att.-12.att., 18.att., 19.att.), brauktuviņu un gājēju celiņu tehniskais stāvoklis ir apmierinošs, gājēju celiņi tiek izmantoti arī kā brauktuves, ēkas austrumu pusē gājēju celiņi ir platāki, taču tos neizmanto kā brauktuves (8.att.).

- vietās, kur gājēju ceļi pielāgoti brauktuvēm, paredzēt gājēju ceļu pārbūvi par brauktuvēm ar vismaz 3,5m platumu, tai skaitā, ievērojot pagrieziena rādus un automašīnu stāvvietu noteiktos izmērus;
- atjaunot labiekārtojuma elementus, izvēloties to dizainu (klasisko vai moderno), papildinot labiekārtojuma elementu skaitu un sortimentu, tai skaitā, ar soliņiem (28.att.), atkritumu urnām (29.att.), puķu kastēm (30.att.), informācijas stendiem (31.att.);

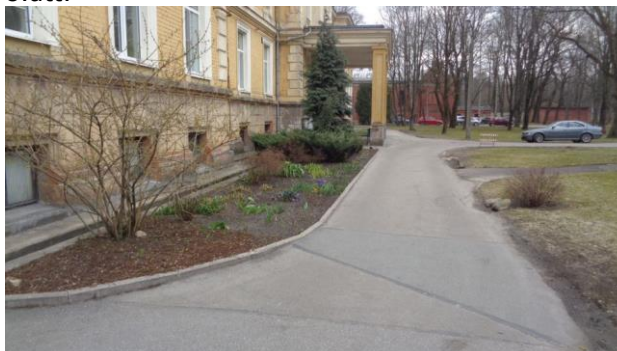
10.att.

Gar ēkas dienvidu fasādi izveidoti jaukta tipa stādījumi – pa kreisi no galvenās ieejas (10.att.- 14.att.)- krūmu un koku stādījumi ar daudzgadīgām ziemcietēm, ekspluatācijas gaitā mainījusi gājēju celiņu funkcija- praktiski tos izmanto kā piebraucamos ceļus 3.korpusam (ambulatorai nodaļai), asfalta platums

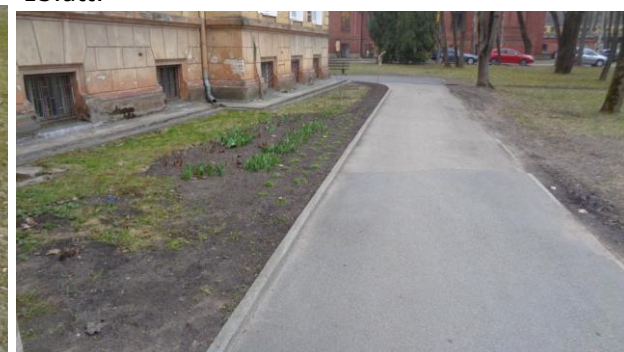
15.att.

ir par šauru piebraucamā ceļa funkcijai, kā rezultātā tiek izbrauktas zālāju zonas (16.att., 17.att.). No galvenās ieejas pa labi (15.att.) un gar ēkas austrumu fasādi (20.att., 21.att.) apstādījumos izmantotas daudzgadīgās ziemiectes, stādījumu zonai bojātas (izbrauktas) norobežojošās betona apmales. Ēkas labiekārtojuma elementus veido soli ar atzveltnēm – ēkas rietumu pusē izvietots 1(viens) sols (22.att.-24.att.), ēkas austrumu pusē - 1(viens) sols (25.att.- 27.att.), visi soli sliktā tehniskā stāvoklī.

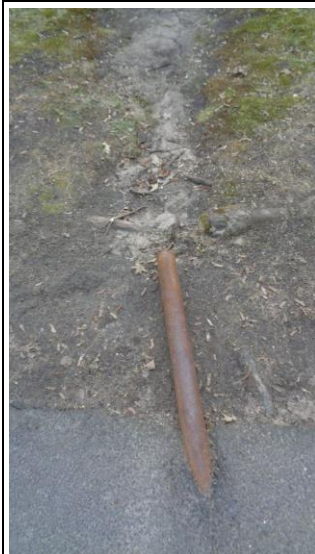
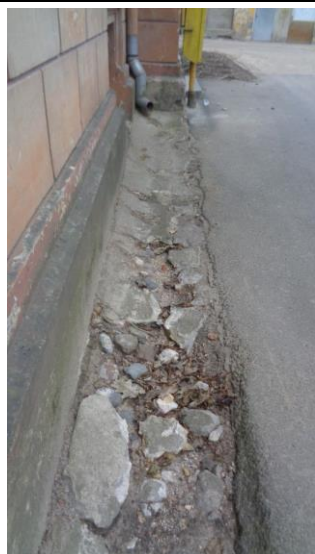
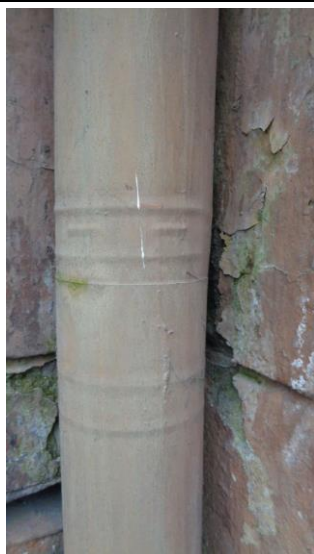
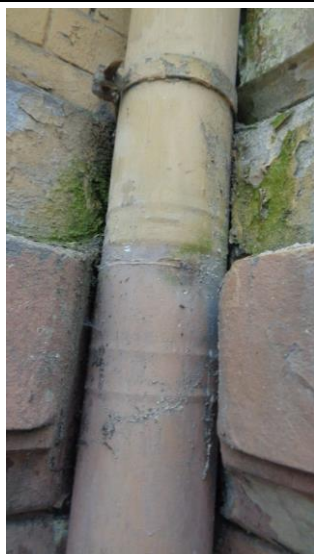
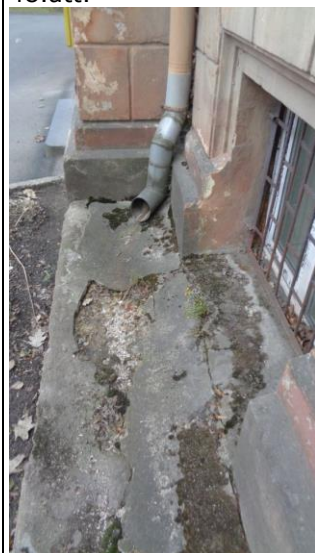
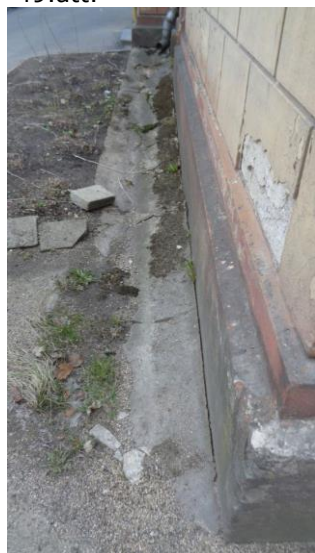
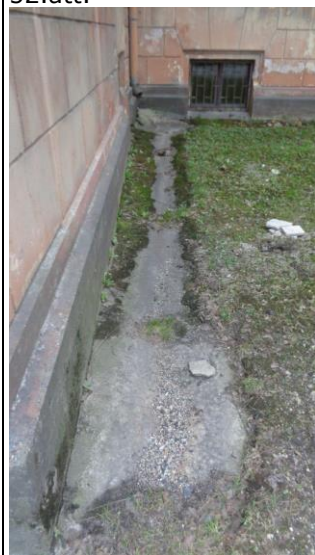
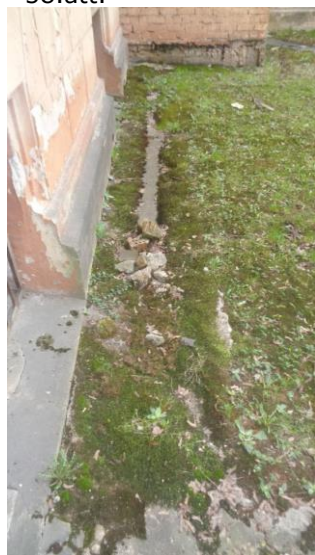
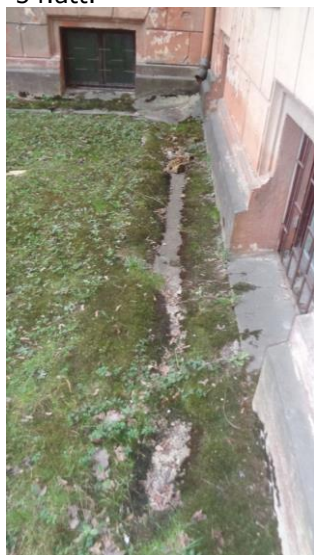
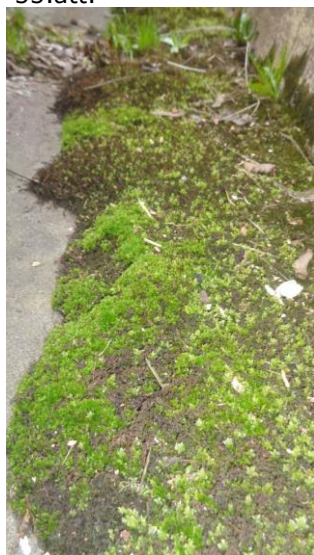
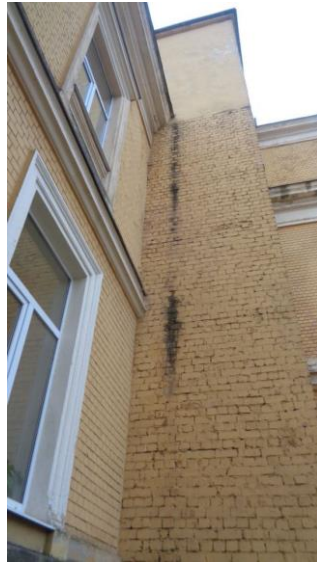
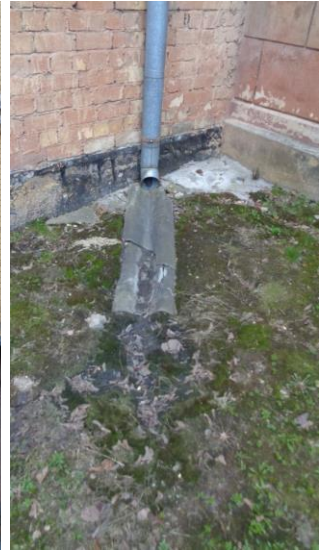
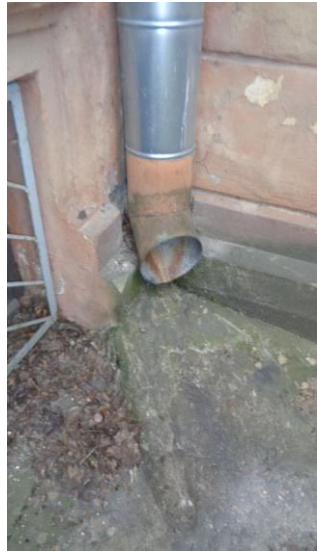
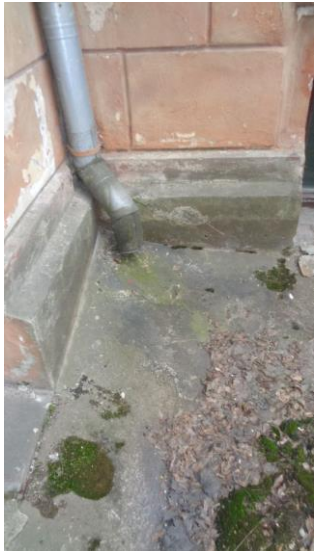
(gūlijām) ēkas galvenās fasādes ārējos stūros, betona apmale ar tekni saglabājusies apmierinošā tehniskā stāvoklī (28.att.- 45.att.). Gar pārējām fasādēm izbūvētas betona apmales, kuru tehniskais stāvoklis ir neapmierinošs, un apmale nepilda savu funkciju- nenovada lietus ūdeņus no ēkas fasādes un pamatiem uz lietusūdens savākšanas sistēmu (46.att.- 72.att.).

1. Tehniskās apsekošanas gaitā tika konstatēts, ka lietusūdens savākšanas un novadīšanas sistēmas ir bojātas, lietusūdens nonāk uz fasādes virsmas un gruntī, netiek novadīts nost no ēkas pamatiem, kā rezultātā ēkai ir cokola sienu, pagraba sienu, ārsienu apdares ūdens un sāļu izraisīti bojājumi, kuri radušies 5(piecu) galveno iemeslu dēļ:

1. Novērst lietusūdens tiešu nokļūšanu (novadīšanu) uz ēkas mūra sienām un cokolu, novērst lietusūdens nokļūšanu gruntī tieši pie ēkas pamatiem, **veikt lietus ūdens novadīšanas sistēmas pārbūvi un/vai remontu, paredzot jaunas lietusūdens kanalizācijas sistēmas izbūvi ap ēku;**

3. **nodrošināt betona apmales izbūvi gar visu ēkas** perimetru analogi risinājumiem, kādi ir gar galveno fasādi- betona apmali ar tekni;
4. **Izbūvēt teritorijas vertikālo planējumu ap ēku ar kritumu nost no ēkas fasādēm.**

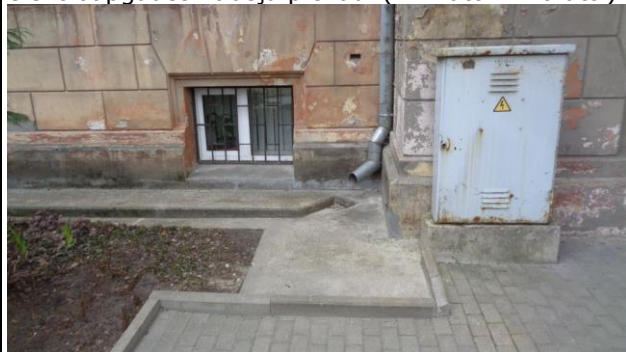
107.att.

Pie ēkas galvenās fasādes, pa kreisi no galvenās ieejas uz betona pamatnes izvietota teritorijas elektrosadalne (107.att., 108.att., 109.att., 110.att.), no kuras tālāk izbūvēti elektroapgādes ārējie tīkli uz citām teritorijā izvietotām ēkām un izbūvēts ievads ēkā uz ēkas galveno sadalni. Teritorijas ārējā elektrosadalne sliktā tehniskā stāvoklī, tehniski novecojusi.

- Veikt ēkas elektroievada sadalnes pie galvenās ieejas pārbūvi, paredzot sadalnes nomaiņu;
- Veikt atsevišķi stāvošo dzelzbetona apgaismojuma stabu teritorijā ap ēku nomaiņu, izvietojumu un apgaismojuma parametrus noteikt pirms pārbūves projekta izstrādes;
- Veikt regulārus elektroinstalācijas, zemējuma un zibenssaistīšanas tīklu mērījumus.

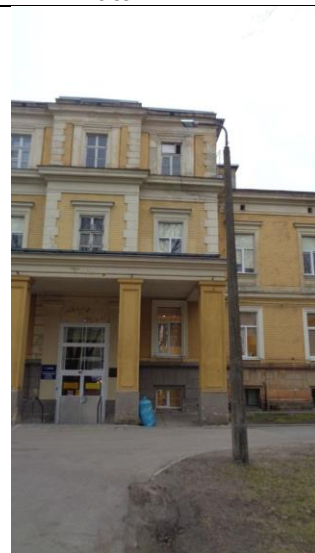
129.att.

Stabu dzelzbetona elementi sliktā tehniskā stāvoklī, novērotas betona korozijas pazīmes. Apgaismojuma lampas nesinomainītas uz LED tipa apgaismojuma ķermeņiem.

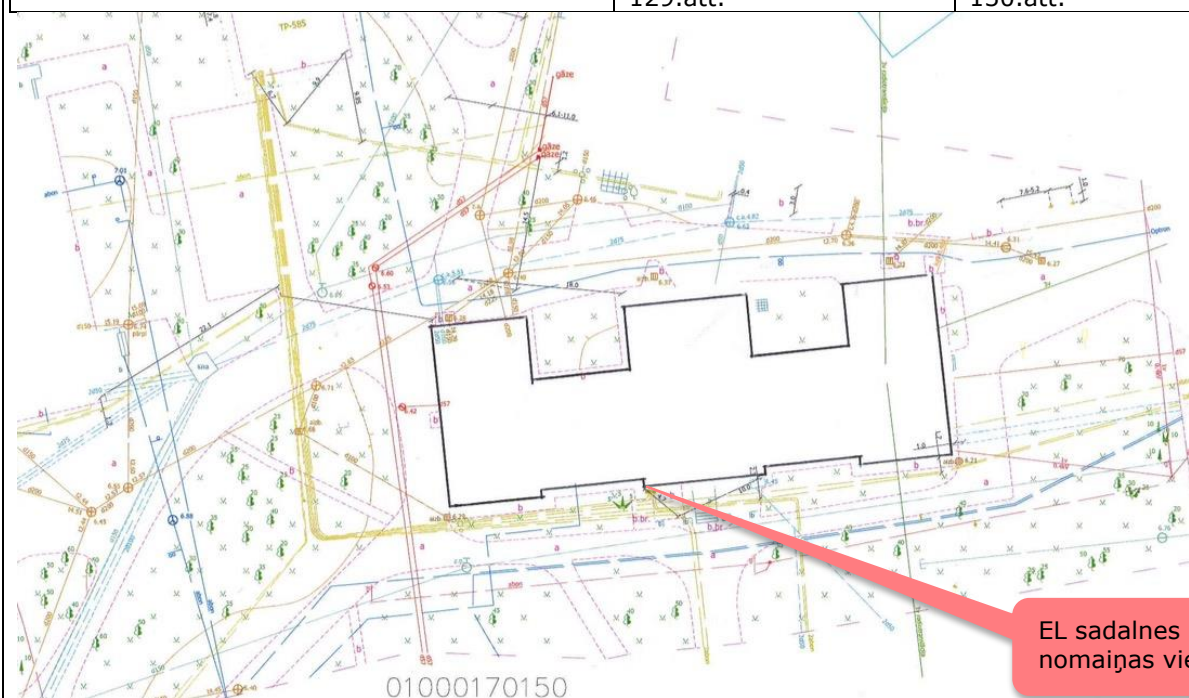
131.att. Teritorijas ārējā elektrosadalne pie ēkas galvenās ieejas

- ēkas elektroievada sadalne pie galvenās ieejas tehniski novecojusi, atsevišķi stāvošie dzelzbetona apgaismojuma stabi teritorijā ap ēku sliktā tehniskā stāvoklī, konstatētas korozijas pazīmes;
- Apgaismojuma ķermeņi nomainīti pret LED tipa apgaismojuma ķermeņiem, labā tehnikā stāvoklī.

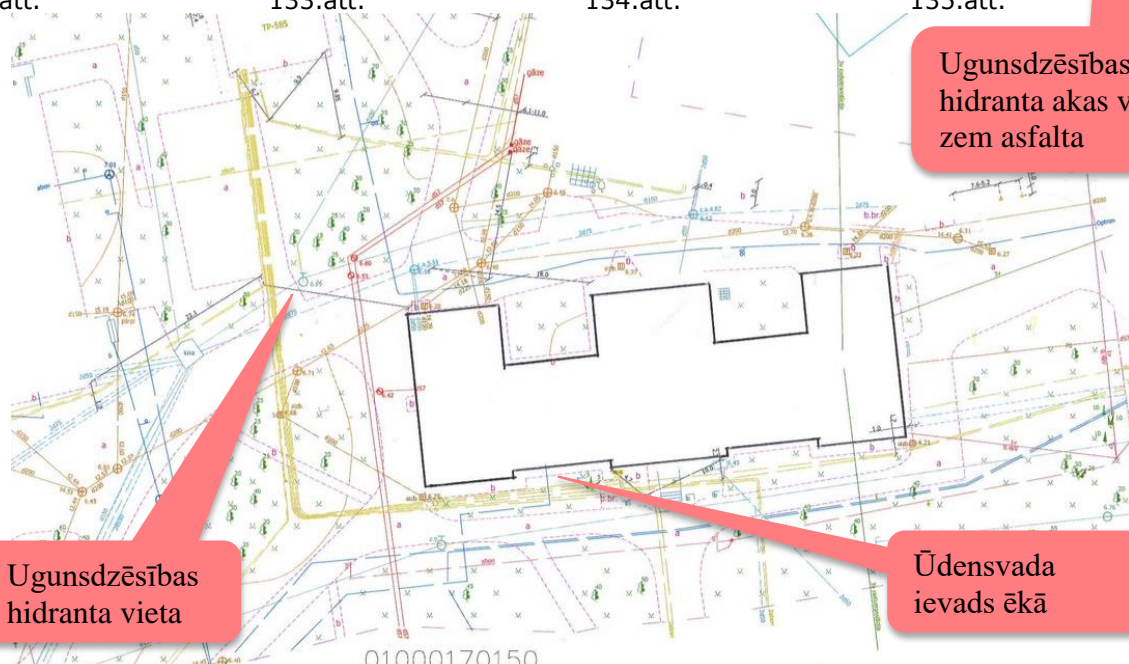
Ēkas DR pusē izbūvēti ūdensapgādes ārējie tīkli, pie kuriem pieslēgti ugunsdzēsības hidranti, uz ēkas fasādes izvietota norādījuma zīme par 1.(vienu) hidranta izvietojumu, zālājā atrodas hidranta aka (132.att.-134), 2.(otru) hidranta aka labiekārtošanas darbu laikā pārklāta ar asfalta segumu, nav pieejama Ugunsdzēsības hidrantu izvietojums teritorijā ap ēku un ūdensvada ievada vieta ēkā - 136.att..

- Nepieciešams veikt visu ārējo inženiertīklu uzmērīšanu, un sagatavot visas teritorijas topogrāfiskā plāna aktuālo redakciju;
- Lai nodrošinātu ugunsdrošības prasības, nepieciešams noņemt asfalta kārtu un atsegt 2.(otru) ugunsdzēsības hidranta aku, izvietot norādes uz ēkas fasādes.
