#### 4. Būves daļas

<b>4.1.</b>	<b>Fasādes ārējā apdare un arhitektūras detaļas</b>	-
-------------	---	---

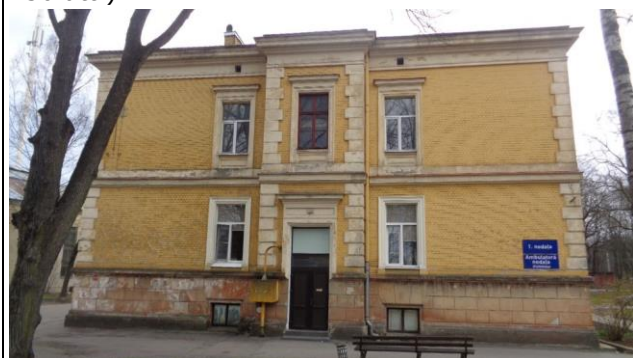
137.att.

Ēkas fasādes apdarē izmantoti māla ķieģeļi, cokols izbūvēts aptuveni 25-30cm augstumā virs teritorijas virsmas, apmests ar minerālu apmetumu, pagaba stāvs izbūvēts aptuveni 2,0m virs teritorijas virsmas. Pagraba stāva līmenī ķieģeļi apmesti, veidojot liela izmēra rustus. Fasādes 1.stāva un 2.stāva līmenī ķieģeļi krāsoti dzeltenīgā tonī, stāvi nodalīti ar aptuveni 20cm platām (augstām) dekoratīvām karnīzēm, kāpņu telpas izvirzīta ap 50cm uz ēkas ārpusi, ārējiem ēkas stūriem 1.stāva un 2.stāva līmeņos izbūvēti dekoratīvi rusti, kas krāsoti gaišos toņos. Ap logu ailām 1.stāva un 2.stāva līmeņos izbūvēti dekoratīvi apdares elementi, sienas un jumta savienojuma vietā izbūvēta vairāku pakāpju dekoratīva karnīze, kurā izbūvētas atveres neekspluatējamo bēniņu vēdināšanas (gaisa apmaiņas) nodrošināšanai (137.att.-156.att.)

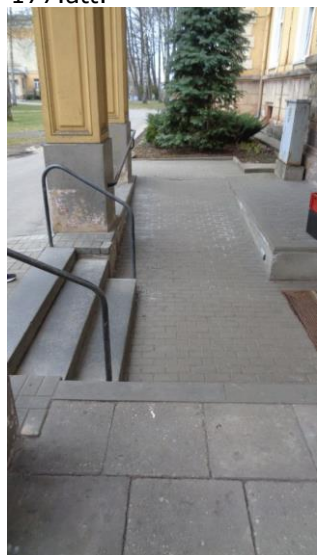
181.att.

Uz fasādes apmestajām virsmām pie galvenās ieejas konstatēti ievērojami sāļu izdalījumi (174.att.-197.att., 204.att., 205.att.), kuri progresē un kuri radušies šī tehniskās apsekošanas atzinuma 3.2.sadaļā aprakstīto 5(piecu) galveno iemeslu dēļ:

4. **veikt cokola un fasādes apmesto zonu atjaunošanu**, pielietojot tehnoloģijas un būvmateriālus, kuri ļautu novērst (minimizēt) "mūra branda" defektus, un nodrošinātu telpu higiēniskumu un lietošanas drošību, piemēram, ražotāja "Remmers" [www.remmers.de](http://www.remmers.de) piedāvāto sanējošo apmetumu vai "kompresijas" apmetumu metodi:

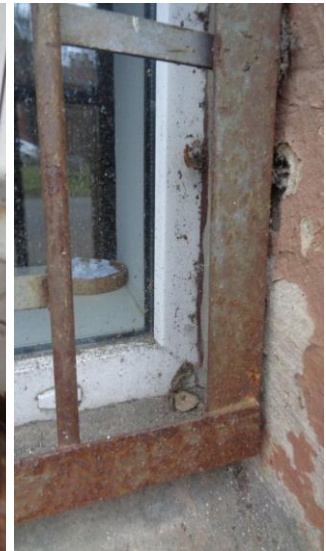
209.att.

Ēkas austrumu fasādē konstatētas vertikālas caurejošas plaisas logu ailu zonās, konstatēta krāsojuma slāņa atdalīšanās no mūrējuma un/vai apmetuma virsmas, pagraba stāva logu aizsargrežģi pilnībā korodējuši (207.att.- 210.att., 214.att.- 217.att.), ieejas pakāpieni nav bojāti (212.att., 213.att.).

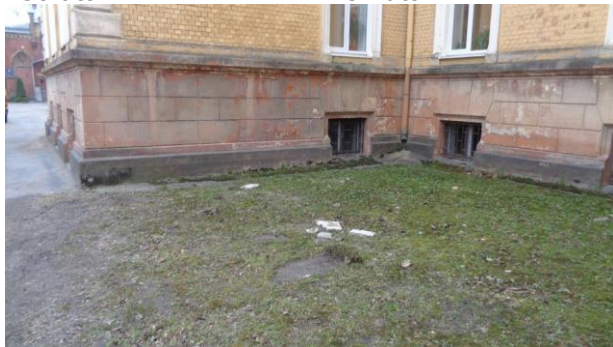
234.att.

Ēkas ziemeļu (aizmugures) fasādē konstatētas vertikālas caurejošas plaisas logu ailu zonās, konstatēta fasādes apmetuma atdalīšanās no ķieģeļu mūrējuma virsmas pagraba zonā un krāsojuma slāņa atdalīšanās no mūrējuma virsmas, logu aizsargrežģi pilnībā korodējuši (217.att.- 267.att.).

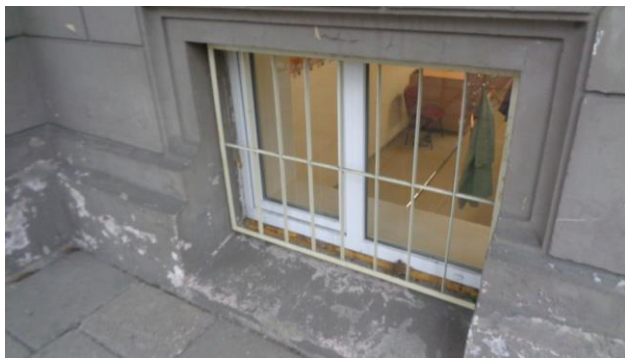
274.att.

Ēkas rietumu fasādē (uz Dunties ielas pusi) konstatētas vertikālas caurejošas plaisas logu ailu zonās, konstatēta fasādes apmetuma atdalīšanās no ķieģeļu mūrējuma virsmas pagraba zonā un krāsojuma slāņa atdalīšanās no mūrējuma virsmas, logu aizsargrežģi pilnībā korodējuši (268.att.- 276.att.).

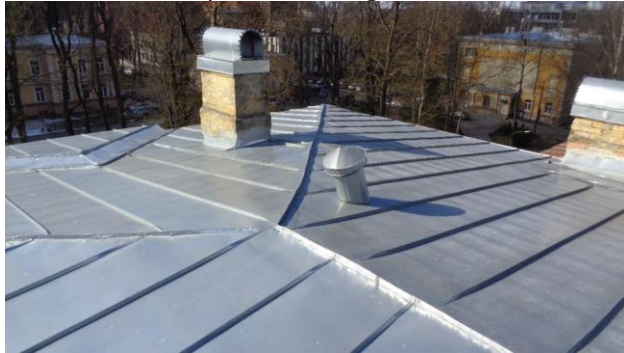
322.att.

Virš 3.stāva telpās jumta segumam nesēn izbūvēts jauns cinkota skārda gludu lokšņu jumta segums, atjaunoti vēdināšanas skursteņu skārda uzjumteņi, taču vēdināšanas skursteņu mūrējums nav atjaunots, līdz ar ko netiek pilnībā aizsargāts no atmosfēras nokrišņu postošās ietekmes (322.att.- 327.att.).

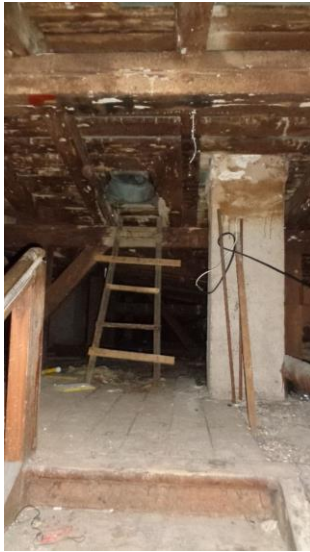
328.att.

Ēkai izbūvēti neekspluatējami un neapkurināti bēniņi (328.att.- 347.att.), 2.stāva pārsegums izbūvēts no 27cm platām koka sijām ar soli 1,05m-1,10m, uz kurām balstās koka statņu atgāžņu jumta konstrukcija, jumta skārda segums stiprināts uz 24mm biezu koka dēļu retināta jumta klāja, kurš izbūvēts un stiprināts uz koka spārem ar izmēriem H=175mm\*B=125mm un ar spāru soli 1,03m-1,05m. Starpstāvu pārseguma un jumta nesošām koka konstrukcijām būtiskas bojājumu pazīmes netika konstatētas. Bēniņu stāvā izbūvēti apkures sistēmas cauruļvadi, kuru virsmai konstatētas korozijas pazīmes, izolācija daļēji bojāta. Bēniņos atrodas vecas vēdināšanas iekārtas un cauruļvadi, kuri netiek ekspluatēti.

- Ēkas 2.stāva pārseguma un bēniņu telpu nesošās koka konstrukcijas apmierinošā tehniskā stāvoklī, nav konstatētas bojājumu pazīmes;
- Bēniņu telpām caur atverēm jumta karnīzes zonā tiek nodrošināta bēniņu telpas vēdināšana, novēršot kondensāta veidošanos, kad temperatūras bēniņu telpās tuvojas "rasas punktam".

- Ēkas energoefektivitātes pasākumu realizācijas laikā paredzēt 2.stāva pārseguma siltināšanu, ierīkojot siltumizolācijas slāni uz bēniņu grīdas, vienlaicīgi nodrošinot tehnoloģisko laipu ierīkošanu apkures sistēmas apkalpošanai, lai novērstu staigāšanu pa siltumizolācijas slāni;
- Nodrošināt bēniņu telpu regulāru vēdināšanu, lai neveidotos paaugstināts mitrums;
- Regulāri veikt elektroinstalācijas izolācijas pretestības mērījumus;
- Bēniņos ierīkot ugunsgrēka signalizācijas sistēmu, kā to nosaka likumdošanas prasības.
