4.4. Fasādes termogrāfijas -

4.5. Ēkas galvenā ieeja un kāpņu telpa

4.7. Pagraba stāva telpas

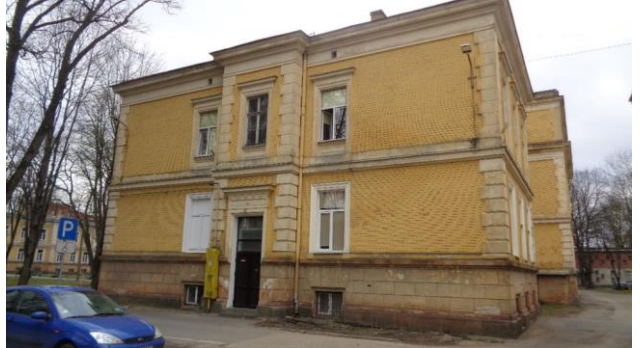
429.att.

Ēkas rietumu (428.att.) un austrumu (429.att.) fasādēs ieeju veido aila, kurā iebūvētas vienviru durvis un durvju virsgaismas, kuras izgatavotas no alumīnija konstrukcijām ar virsgaismas stiklojumu. No ieejas durvju kāpņu laukuma uz pagrabu un ēkas augstākiem stāviem izbūvēta kāpņu telpa ar betona kāpņu laidiem un kāpņu laukumiem, betona pakāpieniem uzlīmēts pakāpiena virsmas PVC segums, kuras vidējā daļā ilgstošās ekspluatācijas gaitā nodilusi pretslīdēšanas josla, līdz 2.stāvam izbūvētas metāla margas, (430.att.- 437.att.), uz ēkas bēniņiem izbūvētas koka kāpnes un koka margas (438.att.- 441.att.).

- Veikt kāpņu telpas sienu un griestu atjaunošanas darbus;
- Veikt pakāpienu virsmas seguma nomaigu, paredzot pretslīdēšanas joslas iestrādi.

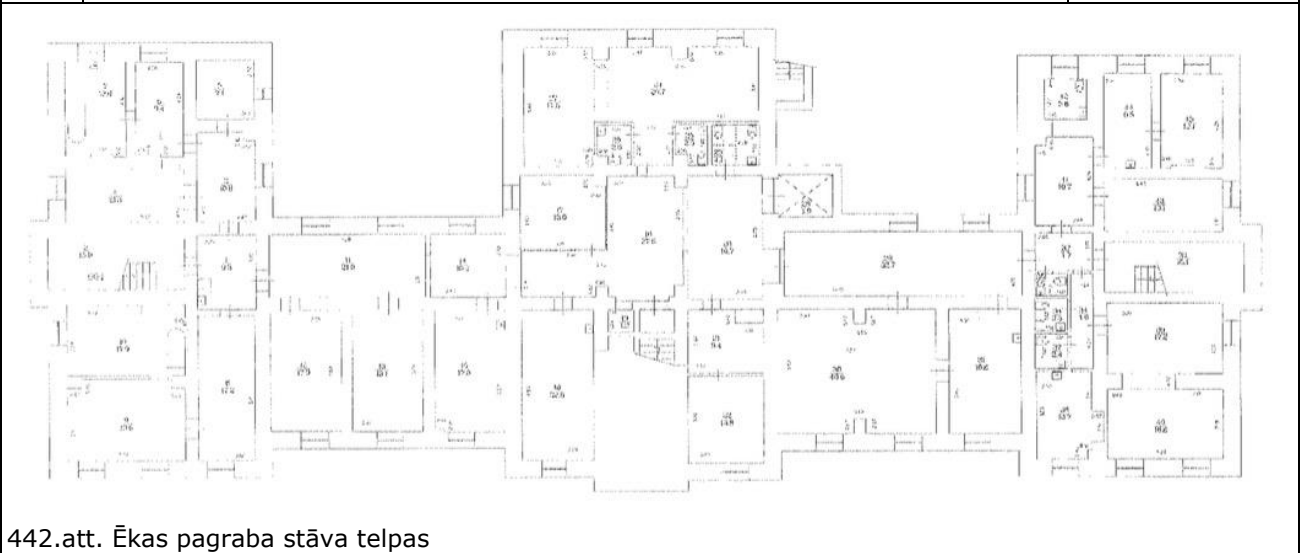
442.att. Ēkas pagraba stāva telpas

Ēkas pagraba stāva telpās var nokļūt caur gaiteni (16), no kura iebūvētas durvis uz blakus gaiteni (20), no kura izbūvēta ieeja transporta liftā (443.att.-446.att.). Apsekošanas laikā konstatēts, ka ēkas pagraba stāva austrumu daļā telpās pēdējo gadu laikā veikts telpu remonts (447.att.- 464.att.), nomainot durvju blokus un vārtņes, ierīkojot jaunu grīdu segumu un piekārtos ģipškartona griestus, nomainot gaismas ķermeņus, veicot pilnu telpas apdari, iebūvējot jaunas sanitārtehniskās iekārtas.

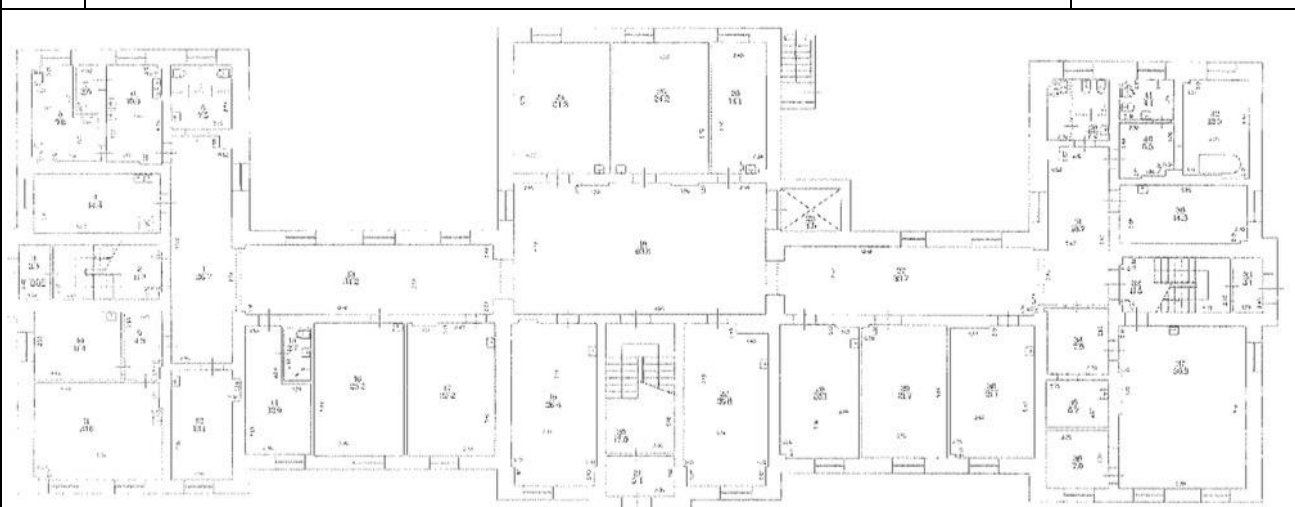
495.att. Ēkas 1.stāva plāns

Ēkas 1. stāva telpās apsekošanas laikā konstatēts, ka ēkas 1.stāva visās telpās pēdējo gadu laikā veikts telpu remonts (496.att.- 541.att.), nomainot durvju blokus un vērtnes, ierīkojot jaunu grīdu segumu un piekārtos ģipškartona griestus, nomainot gaismas ķermeņus, veicot pilnu telpas apdari, iebūvējot jaunas sanitārtehniskās iekārtas.

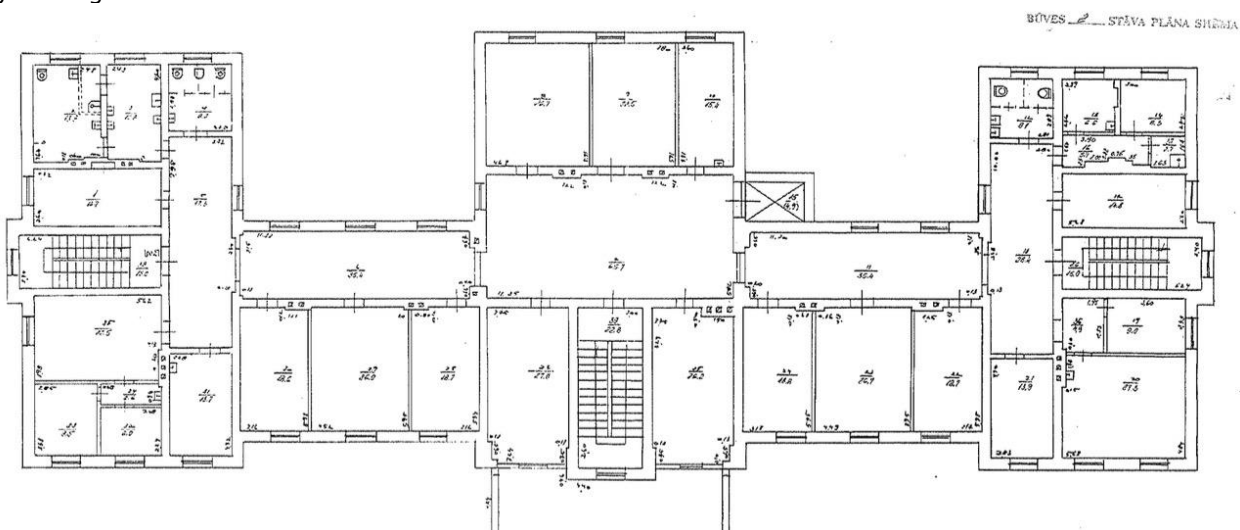
542.att. Ēkas 2.stāva plāns

Apsekošanas laikā konstatēts, ka ēkas 2.stāva telpās centrālā daļā un austrumu daļas telpās pēdējo gadu laikā veikts telpu remonts (542.att.- 553.att.), nomainot durvju blokus un vērtnes, ierīkojot jaunu grīdu segumu un
