#### 4.10. 3.stāva un 4.stāva telpu apdare un arhitektūras detaļas, inženiertīkli un sanitārtehniskās iekārtas

Tehniskās apsekošanas laikā konstatēts, ka 3.stāva telpas (641.att.) un 4.stāva telpas tiek izmantotas atbilstoši sākotnējai funkcijai – kā ārstniecības telpas - kuras uzrādītas būves kadastrālās uzmērīšanas lietā (izpildes datums 16.01.2006.) – kā operāciju telpas ar palīgtelpām. Telpās ilgstoti nav veikti remontdarbi, telpu tehniskais stāvoklis neatbilst mūsdienu tehniskām iespējām (643.att.- 803.att.).

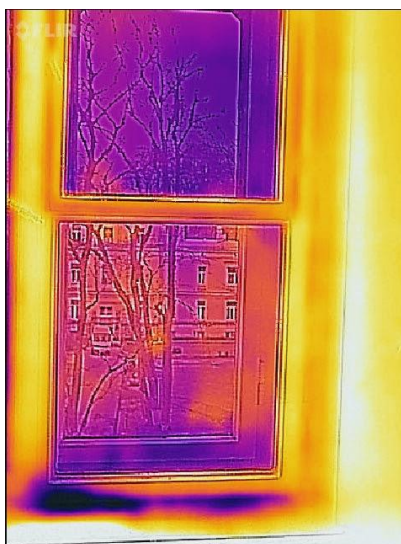
671.att.

Ēkas 3.stāva telpām saglabājušies dubultie koka logi ar 1(vienu) stiklojumu vērtņēs, līdz ar to logu blokiem netiek nodrošināta pietiekama siltuma noturība, nepietiekošs blīvējums starp vērtņēm, veidojas aukstuma tiltiņi starp logu un koka palodzēm (671.att.). Logu bloku virsmu temperatūras ievērojami zemākas par telpu sienu virsmu temperatūrām, ko apliecina termogrāfijas (672.att.- 676.att.).
