# TEHNISKĀS APSEKOŠANAS ATZINUMS Nr. TAA-01\_515/2017

Valsts sabiedrība ar ierobežotu atbildību **"Traumatoloģijas un ortopēdijas slimnīca"**  
Rīgā, Dunties iela 22, 3.korpuss

2017.gada aprīlis

## TEHNISKĀS APSEKOŠANAS ATZINUMS Nr. TAA-01\_515/2017

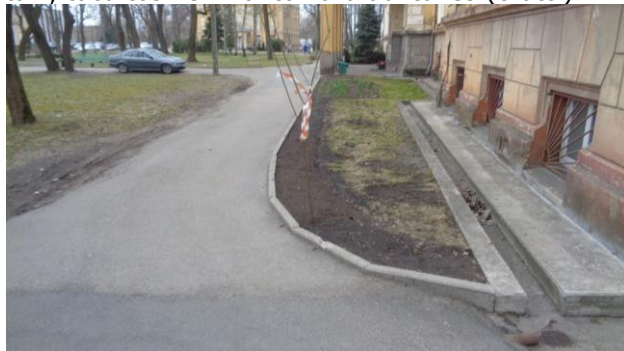
9.att.

Gar ēkas visām fasādām izbūvētas brauktuves un gājēju celiņi ar asfalta segumu (8.att.-12.att., 18.att., 19.att.), brauktuviņu un gājēju celiņu tehniskais stāvoklis ir apmierinošs, gājēju celiņi tiek izmantoti arī kā brauktuves, ēkas austrumu pusē gājēju celiņi ir platāki, taču tos neizmanto kā brauktuves (8.att.).

- vietās, kur gājēju ceļi pielāgoti brauktuvēm, paredzēt gājēju ceļu pārbūvi par brauktuvēm ar vismaz 3,5m platumu, tai skaitā, ievērojot pagrieziena rādus un automašīnu stāvvietu noteiktos izmērus;
- atjaunot labiekārtojuma elementus, izvēloties to dizainu (klasisko vai moderno), papildinot labiekārtojuma elementu skaitu un sortimentu, tai skaitā, ar soliņiem (28.att.), atkritumu urnām (29.att.), puķu kastēm (30.att.), informācijas stendiem (31.att.);

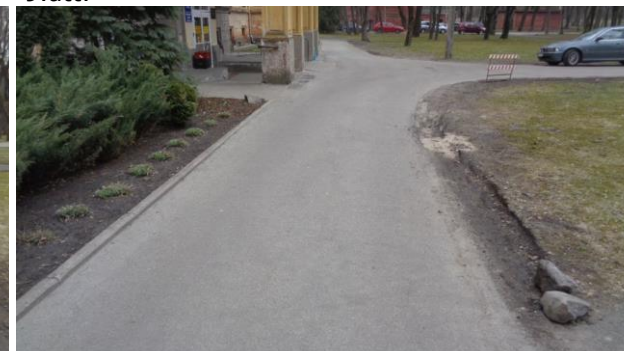
11.att.

Gar ēkas dienvidu fasādi izveidoti jaukta tipa stādījumi – pa kreisi no galvenās ieejas (10.att.- 14.att.)- krūmu un koku stādījumi ar daudzgadīgām ziemcietēm, ekspluatācijas gaitā mainījusi gājēju celiņu funkcija- praktiski tos izmanto kā piebraucamos ceļus 3.korpusam (ambulatorai nodaļai), asfalta platums

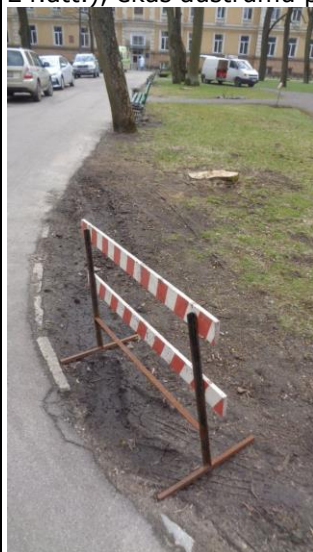
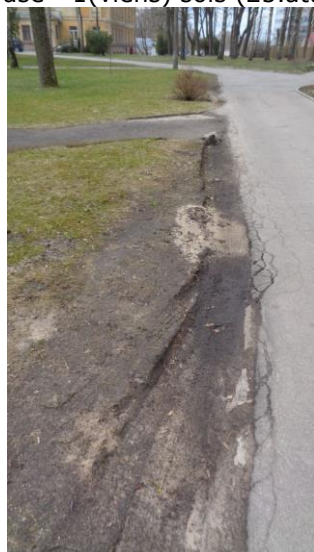
ir par šauru piebraucamā ceļa funkcijai, kā rezultātā tiek izbrauktas zālāju zonas (16.att., 17.att.). No galvenās ieejas pa labi (15.att.) un gar ēkas austrumu fasādi (20.att., 21.att.) apstādījumos izmantotas daudzgadīgās ziemiectes, stādījumu zonai bojātas (izbrauktas) norobežojošās betona apmales. Ēkas labiekārtojuma elementus veido soli ar atzveltnēm – ēkas rietumu pusē izvietots 1(viens) sols (22.att.-24.att.), ēkas austrumu pusē - 1(viens) sols (25.att.- 27.att.), visi soli sliktā tehniskā stāvoklī.

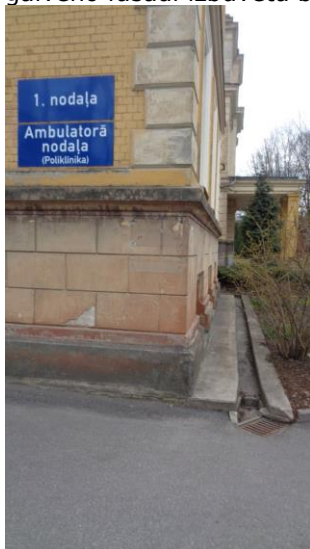
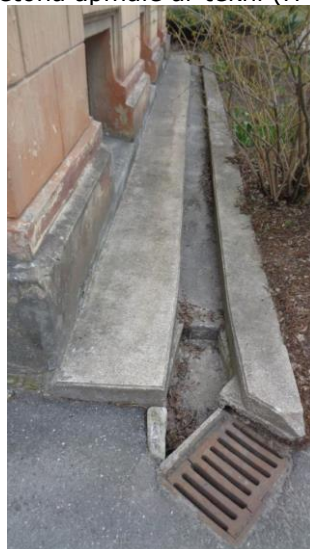
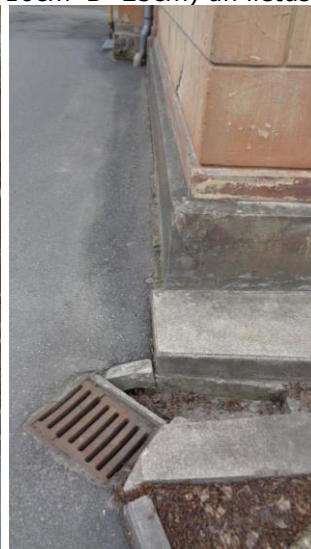
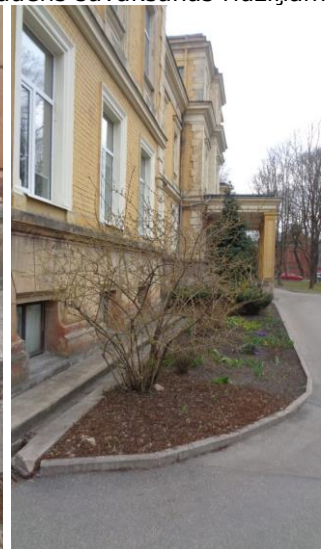
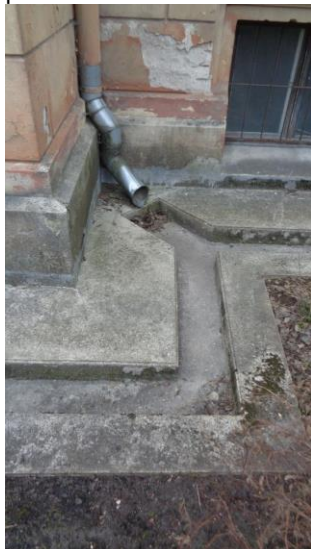
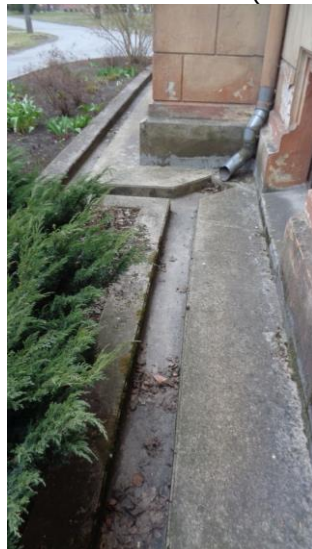
Ēkas fasādes iekšējos stūros iekšējos stūros izbūvētas cinkota skārda lietusūdens notekas, gar ēkas galveno fasādi izbūvēta betona apmale ar tekni (H=16cm\*B=25cm) un lietusūdens savākšanas rīdziņām

(gūlijām) ēkas galvenās fasādes ārējos stūros, betona apmale ar tekni saglabājusies apmierinošā tehniskā stāvoklī (28.att.- 45.att.). Gar pārējām fasādēm izbūvētas betona apmales, kuru tehniskais stāvoklis ir neapmierinošs, un apmale nepilda savu funkciju- nenovada lietus ūdeņus no ēkas fasādes un pamatiem uz lietusūdens savākšanas sistēmu (46.att.- 72.att.).

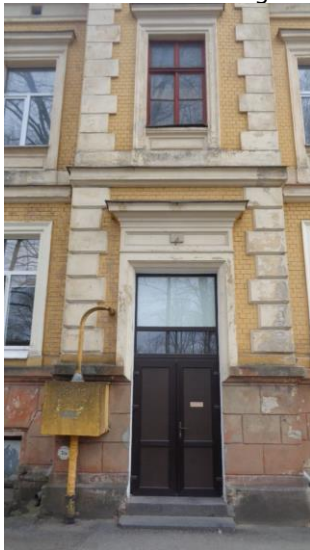
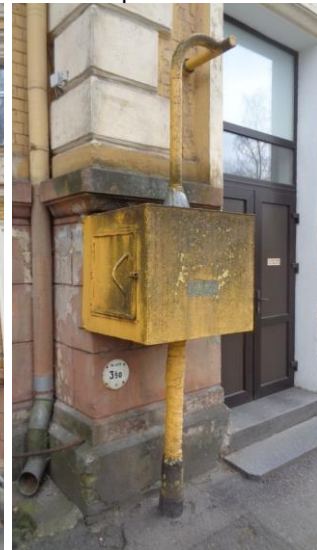
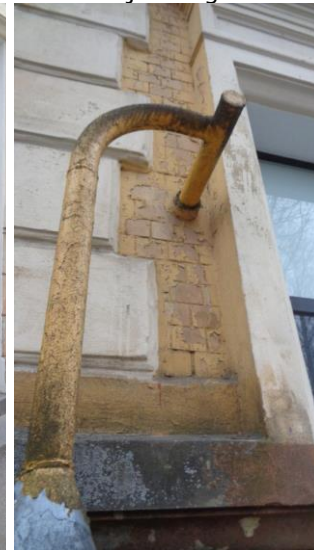
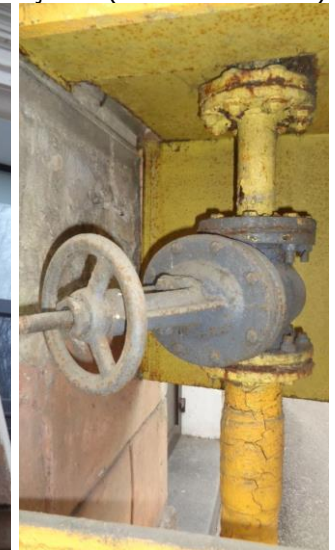
Ēkas rietumu fasādē pa kreisi no ieejas ārdurvīm izbūvēts viens no gāzes ēkas ievadiem 1.stāva telpā Nr.3 (gaitenis), apmēram 1,0m zonā izbūvēts gāzes pievads ar noslēgkrānu (88.att.-91.att.). Otrs ievads ēka izbūvēts ēkas galvenās fasādes rietumu spārnā telpā Nr.12 (ārstniecības telpa, gāzes vada pievads izbūvēts austrumu fasādē pa kreisi no ieejas ārdurvīm, starp pievadu un ievadu ēkas telpā Nr.12 pa ēkas fasādi virs 1.stāva logiem izbūvēts pievadu un ievadu savienošais gāzes cauruļvads (92.att.- 102.att.).

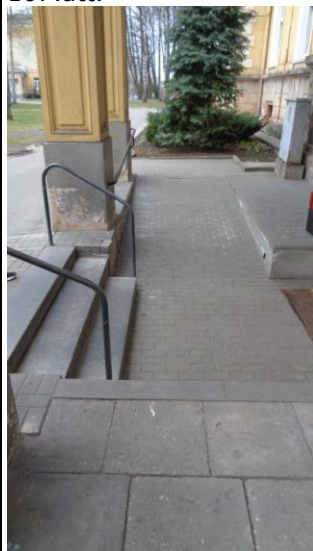
109.att.

Pie ēkas galvenās fasādes, pa kreisi no galvenās ieejas uz betona pamatnes izvietota teritorijas elektrosadalne (107.att., 108.att., 109.att., 110.att.), no kuras tālāk izbūvēti elektroapgādes ārējie tīkli uz citām teritorijā izvietotām ēkām un izbūvēts ievads ēkā uz ēkas galveno sadalni. Teritorijas ārējā elektrosadalne sliktā tehniskā stāvoklī, tehniski novecojusi.

- ēkas elektroievada sadalne pie galvenās ieejas tehniski novecojusi, atsevišķi stāvošie dzelzbetona apgaismojuma stabi teritorijā ap ēku sliktā tehniskā stāvoklī, konstatētas korozijas pazīmes;
- Apgaismojuma ķermeņi nomainīti pret LED tipa apgaismojuma ķermeņiem, labā tehnikā stāvoklī.

- Veikt ēkas elektroievada sadalnes pie galvenās ieejas pārbūvi, paredzot sadalnes nomaiņu;
- Veikt atsevišķi stāvošo dzelzbetona apgaismojuma stabu teritorijā ap ēku nomaiņu, izvietojumu un apgaismojuma parametrus noteikt pirms pārbūves projekta izstrādes;
- Veikt regulārus elektroinstalācijas, zemējuma un zibenssaistīšanas tīklu mērījumus.

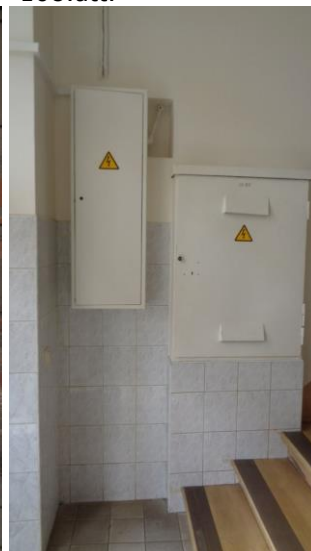
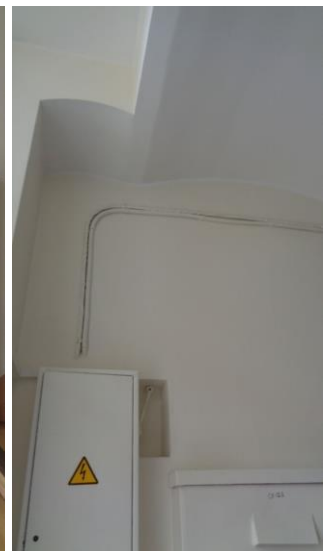
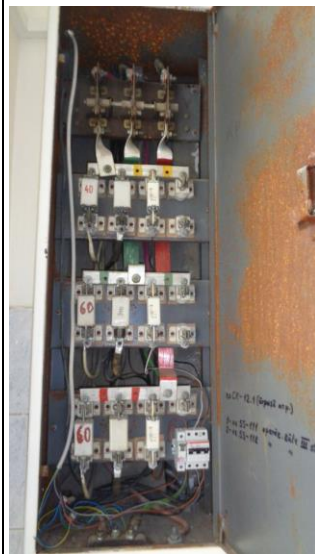
Ēkas 1.stāvā kāpņu telpā pie galvenām ieejas durvīm izvietota ēkas galvenā elektrosadalne (111.att.-113.att.), no kuras izbūvēti pievadi uz stāvu sadalnēm. Ēkas fasādēs atsevišķās vietās izbūvēti elektroapgādes kabelu pievadi (114.att.- 120.att.).

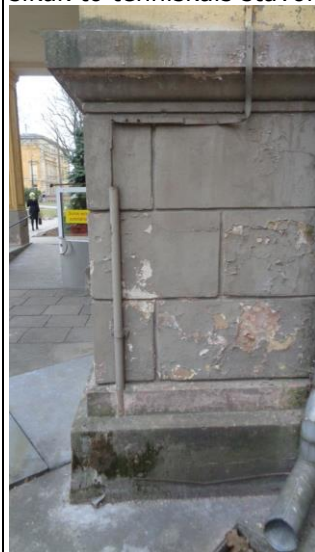
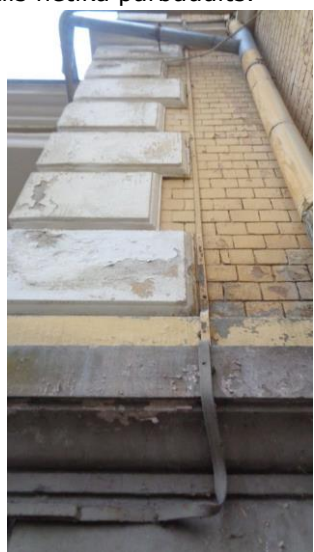
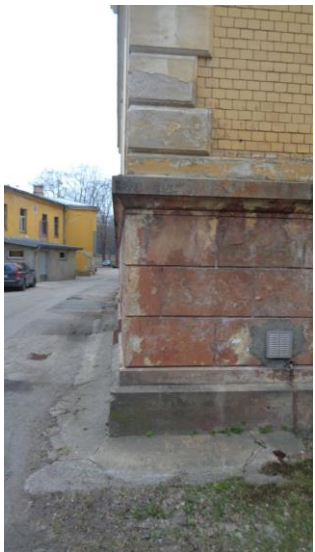
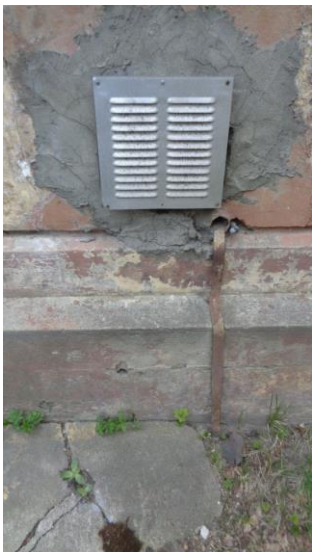
Pie ēkas fasādēm stiprinātas metāla sloksnes, kuras ievadītas ēkā dažādās telpās, un kuras paredzētas iekārtu zemējumam (121.att.- 124.att.). Tehniskās apsekošanas uzdevumā neietilpa elektroapgādes sistēmas, zemējuma un zibensaizsardzības sistēmu instrumentālas pārbaudes un/vai mērījumi, tāpēc sīkāk to tehniskais stāvoklis netika pārbaudīts.

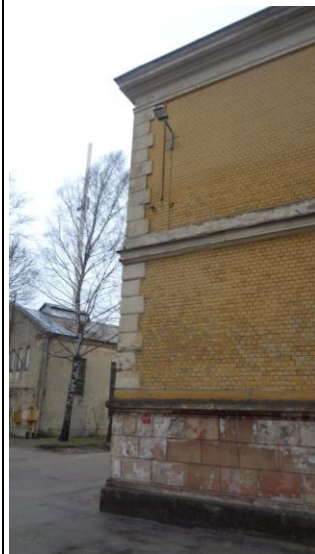
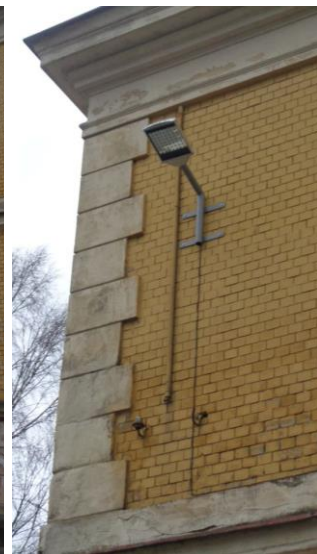
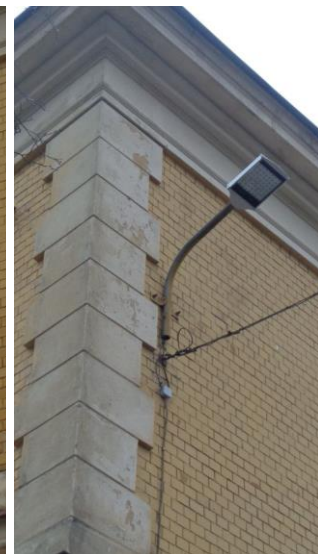
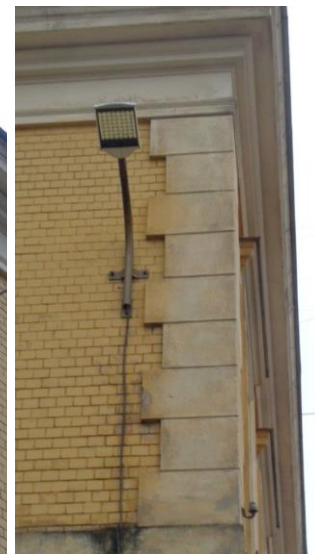
- 1) pie fasādes stiprinātām apgaismojuma lampām, kuras izvietotas pie ēkas ārējiem stūriem 2.stāva logu ailas augšējās atzīmes līmenī (125.att., 126.att., 127.att., 128.att.) un
- 2) brīvi stāvošām lampām uz dzelzbetona apgaismojuma stabiem, kuri izvietoti:
  - pie ēkas galvenās ieejas (129.att.);
  - teritorijā uz DR no ēkas rietumu fasādes (130.att.).

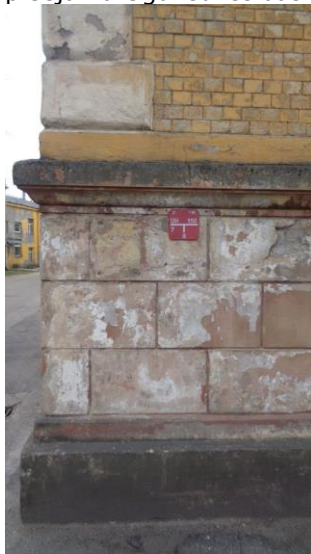
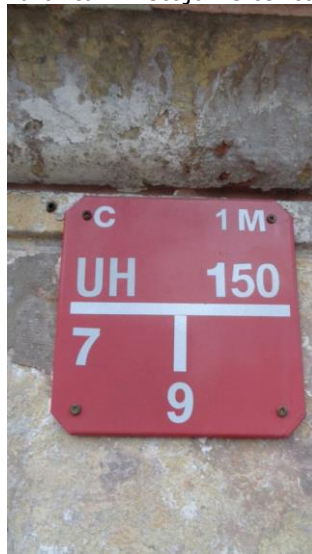
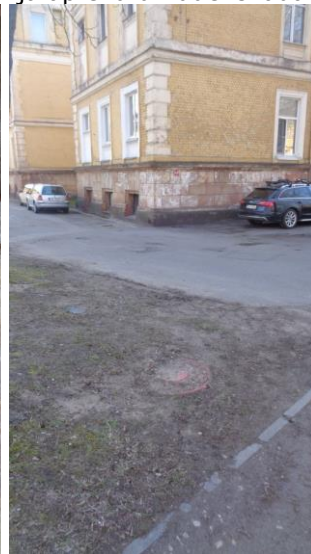
Ēkas DR pusē izbūvēti ūdensapgādes ārējie tīkli, pie kuriem pieslēgti ugunsdzēsības hidranti, uz ēkas fasādes izvietota norādījuma zīme par 1.(vienu) hidranta izvietojumu, zālājā atrodas hidranta aka (132.att.-134), 2.(otru) hidranta aka labiekārtošanas darbu laikā pārklāta ar asfalta segumu, nav pieejama Ugunsdzēsības hidrantu izvietojums teritorijā ap ēku un ūdensvada ievada vieta ēkā - 136.att..

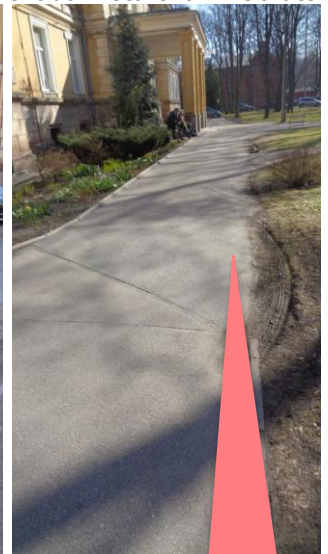
135.att.

Ugunsdzēsības hidranta aka vieta zem asfalta
