#### 4. Būves daļas

<b>4.1.</b>	<b>Fasādes ārējā apdare un arhitektūras detaļas</b>	-
-------------	---	---

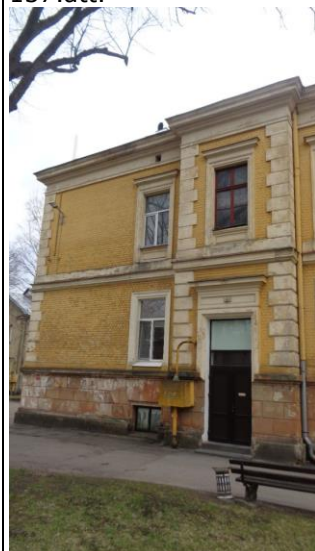
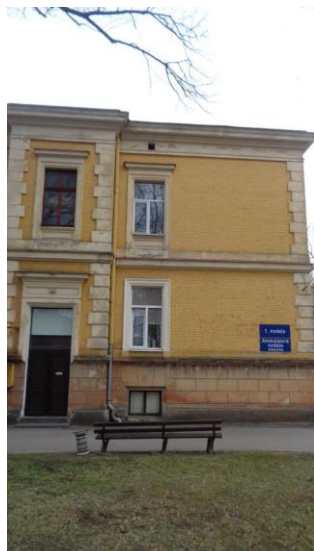
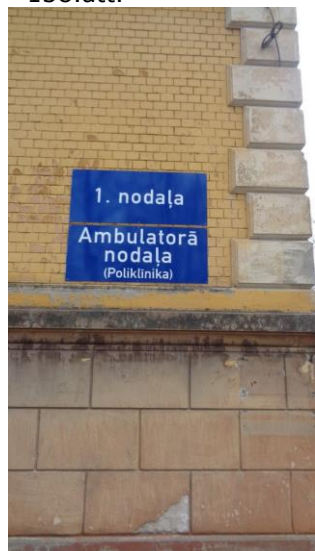
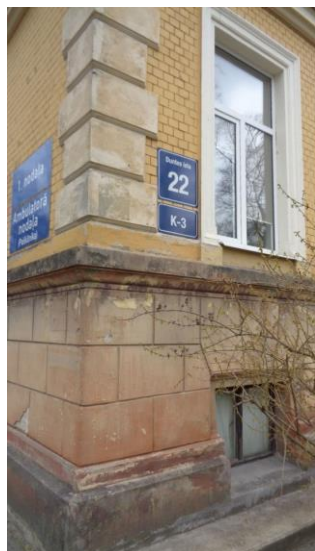
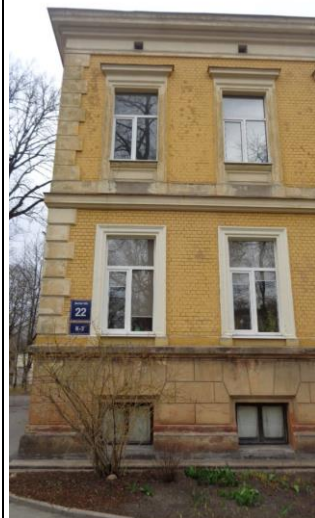
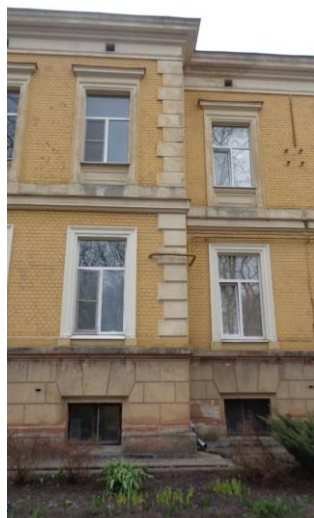
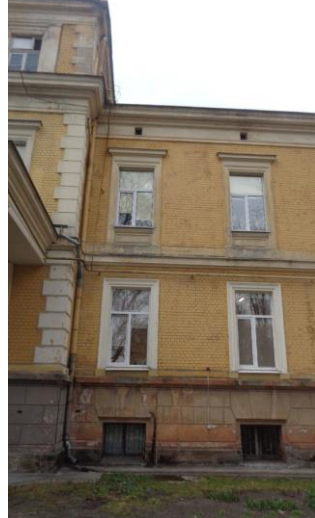
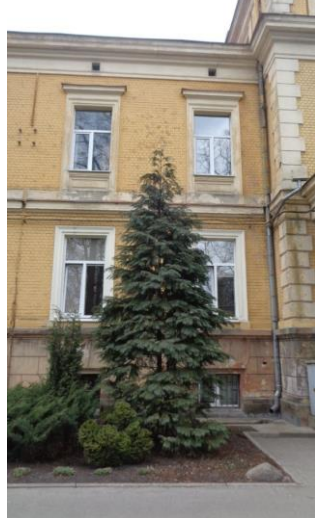
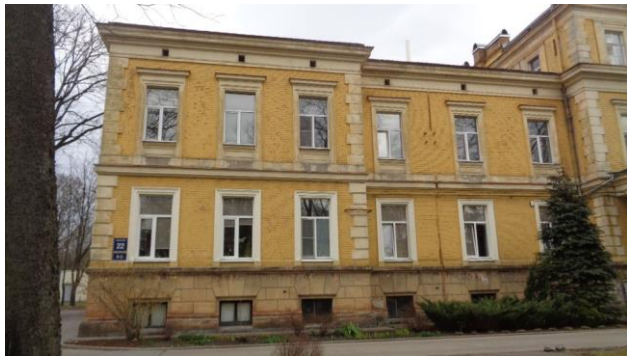
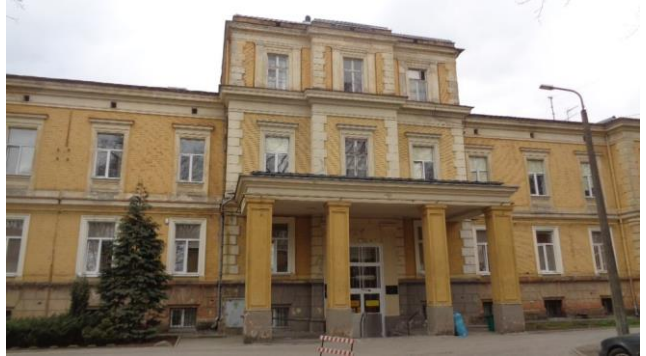
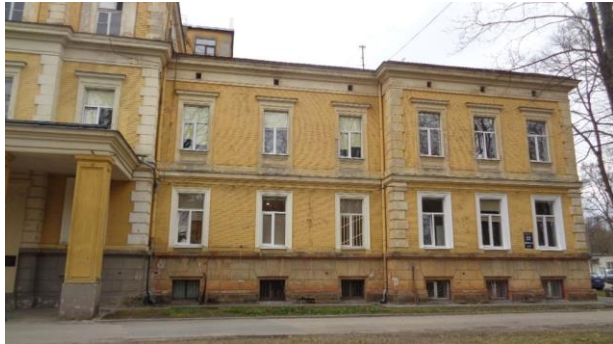
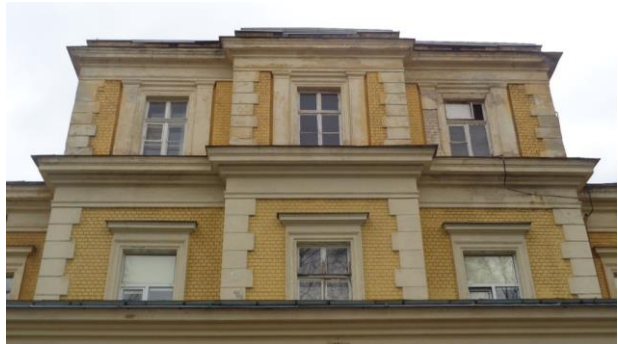
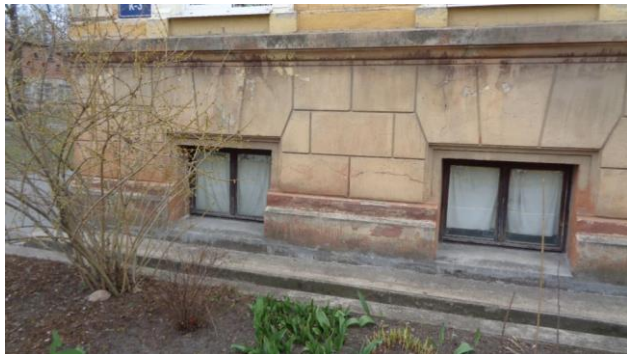
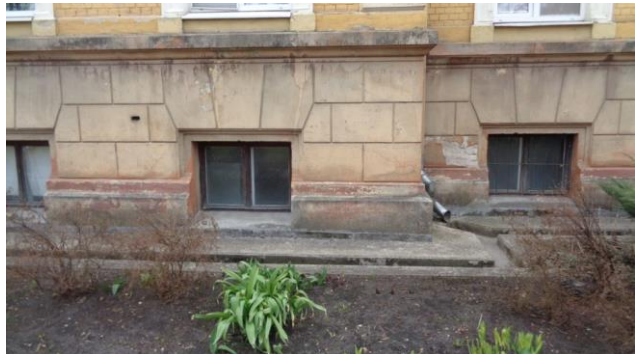
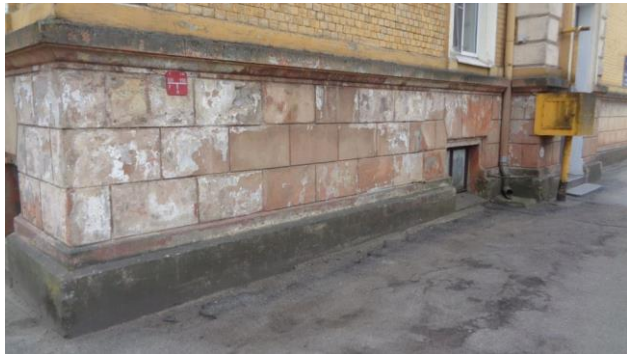
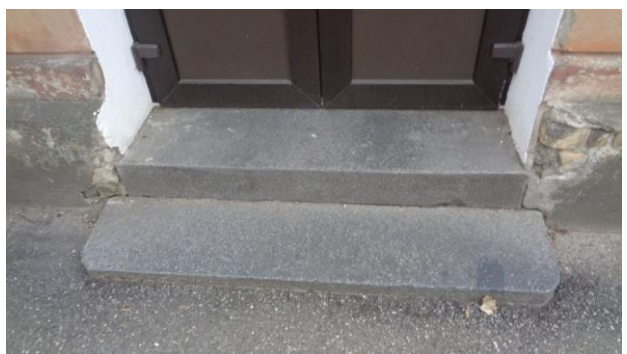
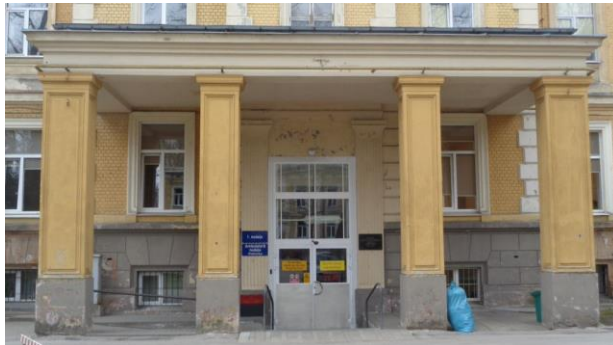
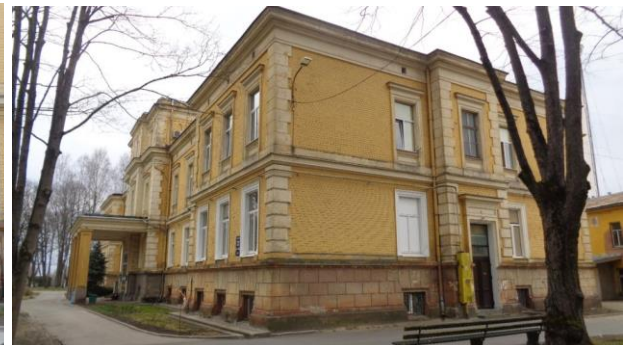
Ēkas fasādes apdarē izmantoti māla ķieģeļi, cokols izbūvēts aptuveni 25-30cm augstumā virs teritorijas virsmas, apmests ar minerālu apmetumu, pagaba stāvs izbūvēts aptuveni 2,0m virs teritorijas virsmas. Pagraba stāva līmenī ķieģeļi apmesti, veidojot liela izmēra rustus. Fasādes 1.stāva un 2.stāva līmenī ķieģeļi krāsoti dzeltenīgā tonī, stāvi nodalīti ar aptuveni 20cm platām (augstām) dekoratīvām karnīzēm, kāpņu telpas izvirzīta ap 50cm uz ēkas ārpusi, ārējiem ēkas stūriem 1.stāva un 2.stāva līmeņos izbūvēti dekoratīvi rusti, kas krāsoti gaišos toņos. Ap logu ailām 1.stāva un 2.stāva līmeņos izbūvēti dekoratīvi apdares elementi, sienas un jumta savienojuma vietā izbūvēta vairāku pakāpju dekoratīva karnīze, kurā izbūvētas atveres neekspluatējamo bēniņu vēdināšanas (gaisa apmaiņas) nodrošināšanai (137.att.-156.att.)

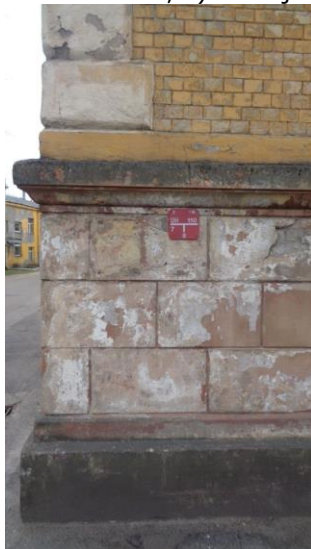
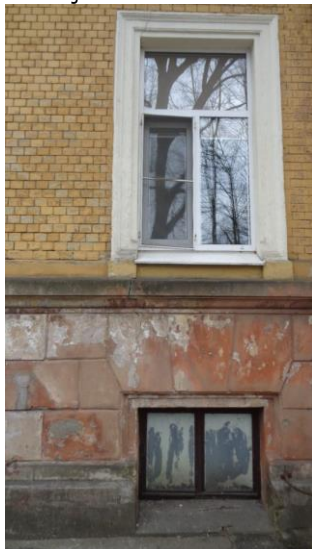
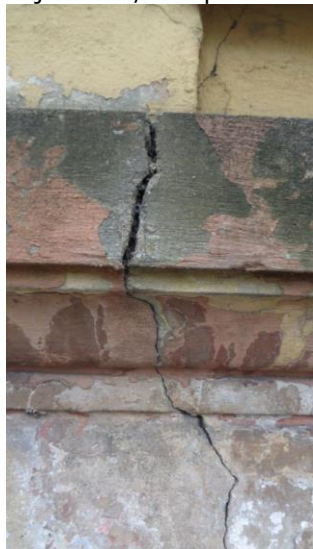
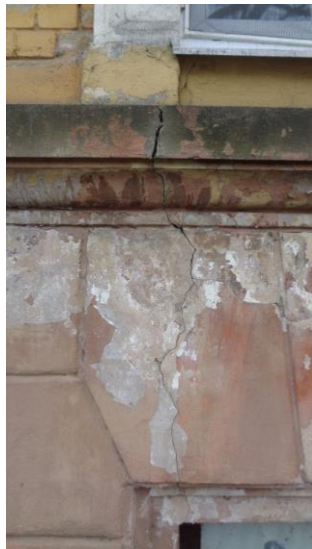
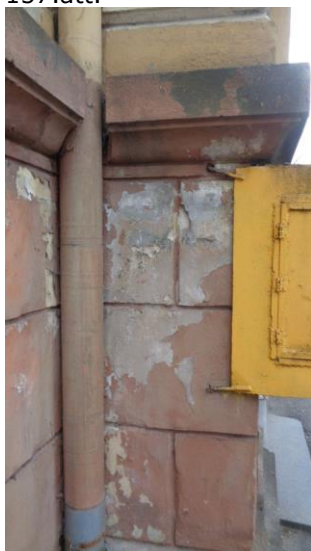
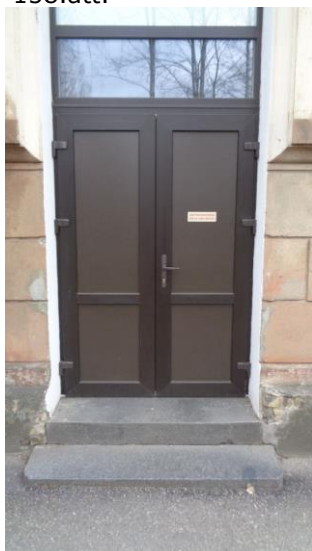
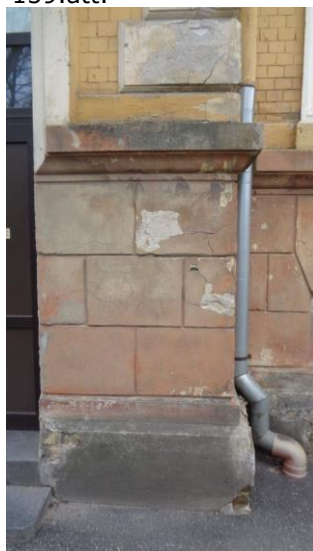
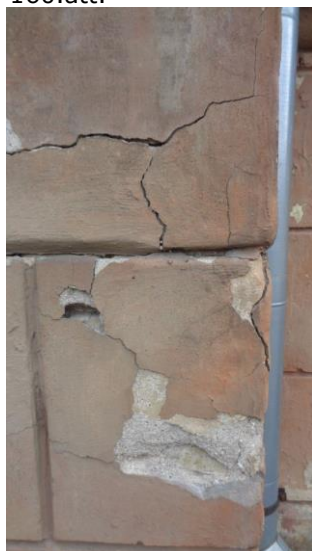
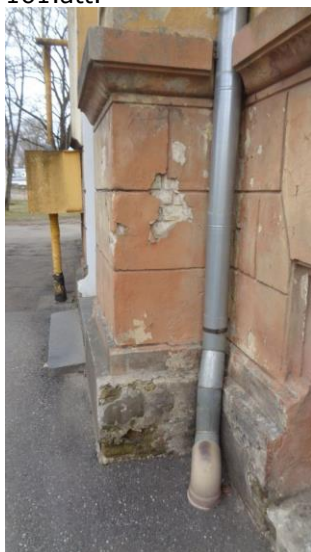
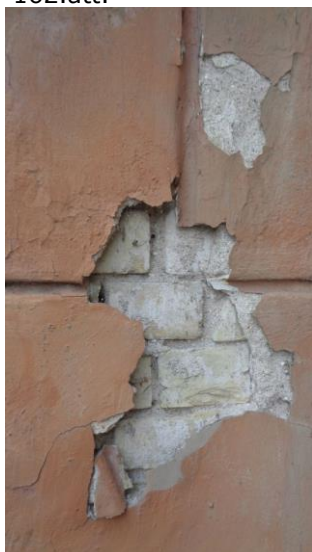
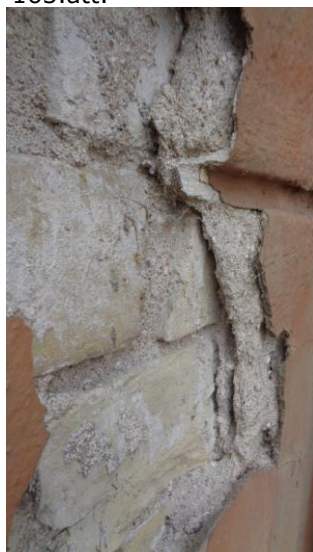
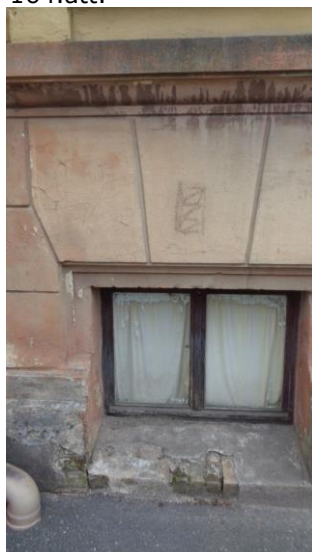
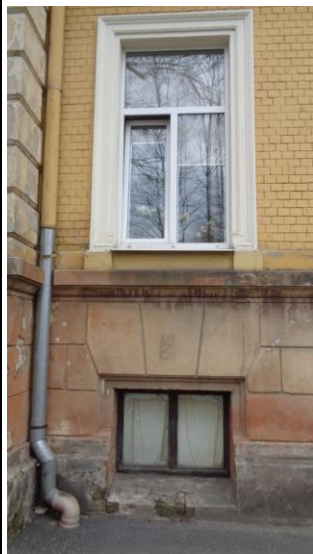
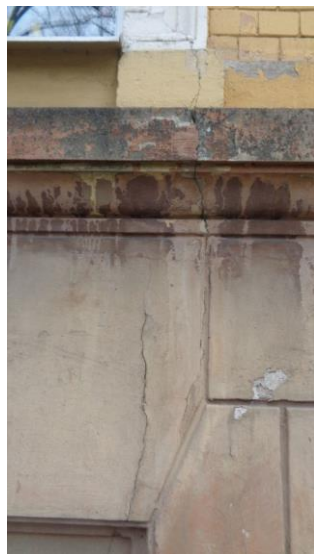
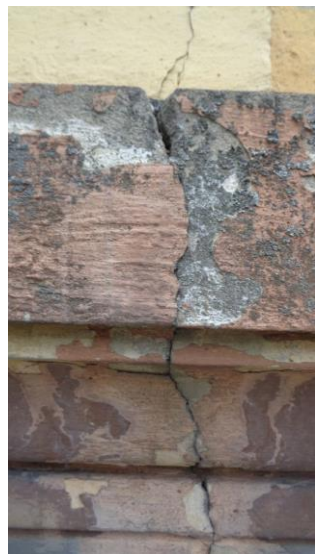
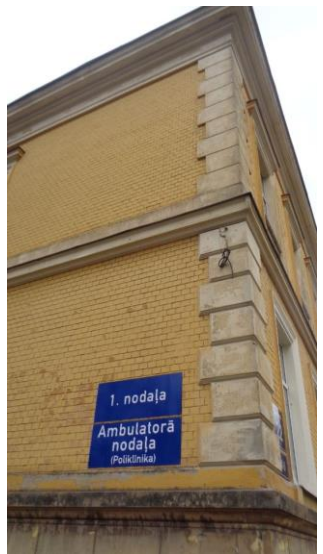
Tehniskās apsekošanas gaitā konstatēti vairāku tipu fasādes sienu un apdares elementu bojājumi, tai skaitā (157.att.- 173.att.): a) vertikālas caurejošas plaisas logu ailu zonās; b) fasādes apmetuma atdalīšanās no ķieģeļu mūrējuma virsmas pagraba zonā aptuveni 2,0m augstumā virs teritorijas virsmas visās fasādēs; c) krāsojuma slāņa atdalīšanās no mūrējuma un/vai apmetuma virsmas.

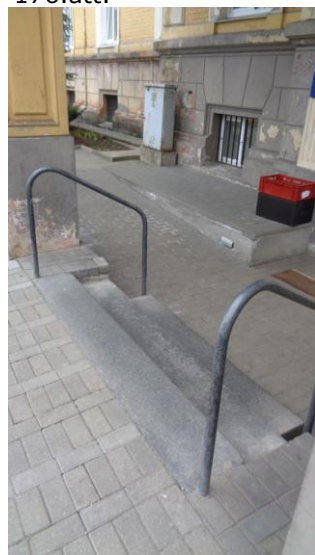
180.att.

Uz fasādes apmestajām virsmām pie galvenās ieejas konstatēti ievērojami sāļu izdalījumi (174.att.-197.att., 204.att., 205.att.), kuri progresē un kuri radušies šī tehniskās apsekošanas atzinuma 3.2.sadaļā aprakstīto 5(piecu) galveno iemeslu dēļ:

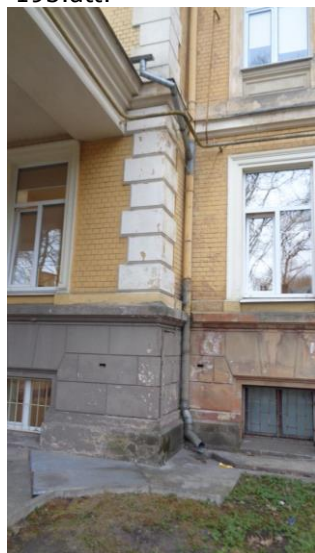
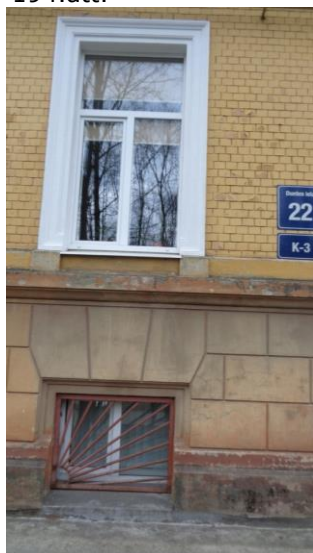
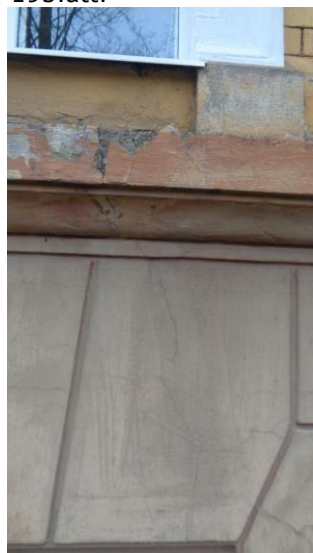
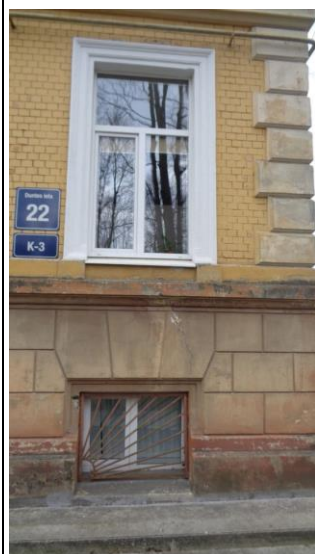
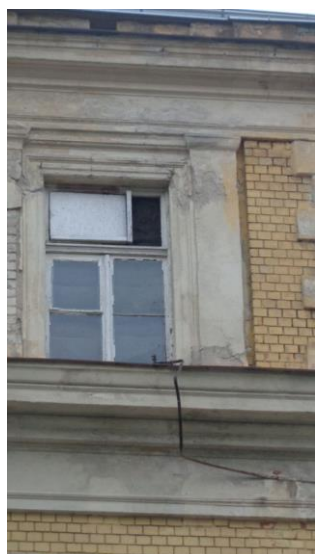
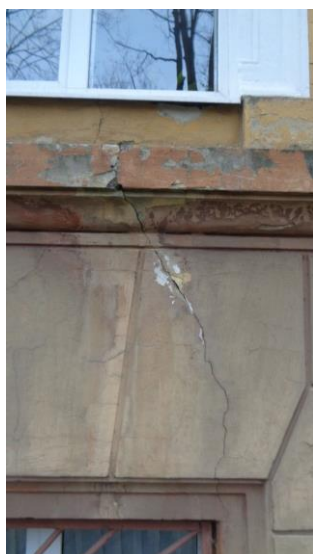
Ēkas galvenajā fasādē konstatētas vertikālas caurejošas plaisas logu ailu zonās, konstatēta krāsojuma slāņa atdalīšanās no mūrējuma un/vai apmetuma virsmas (198.att.- 203.att., 206.att.).

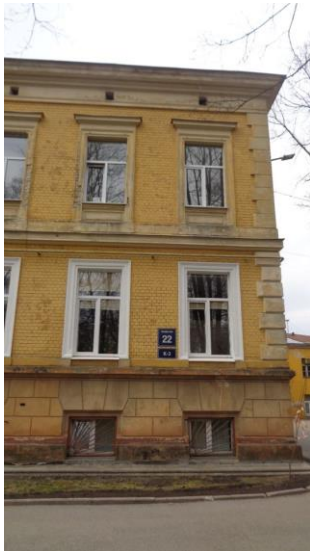
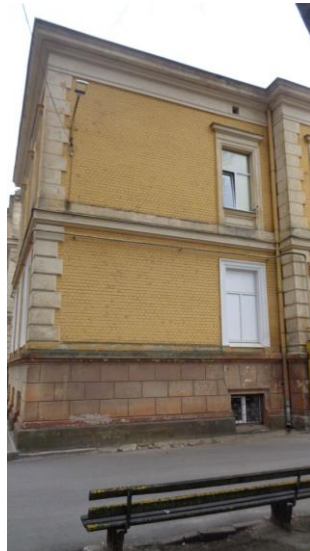
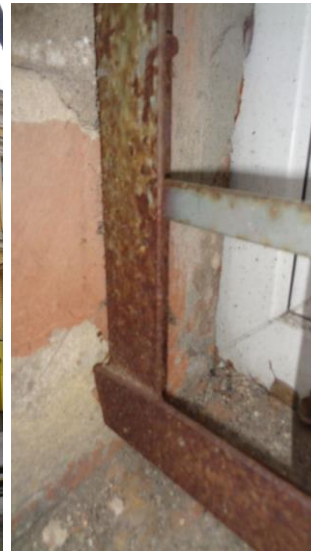
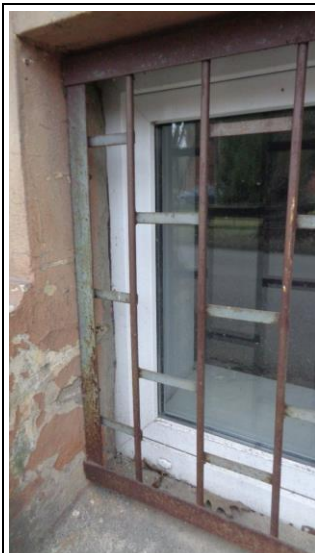
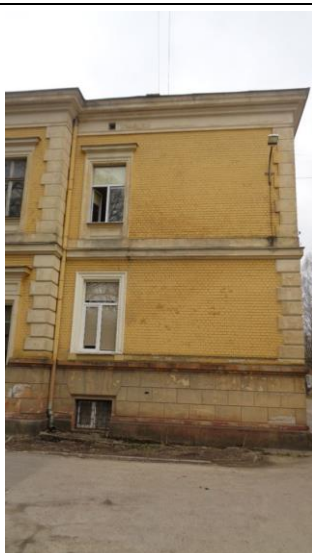
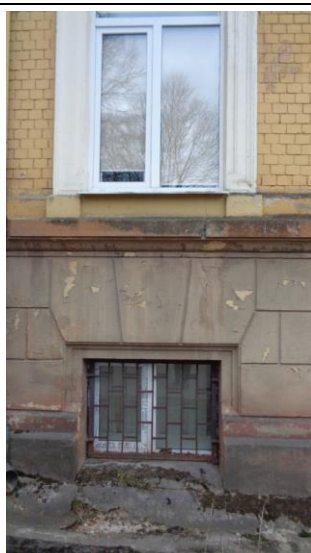
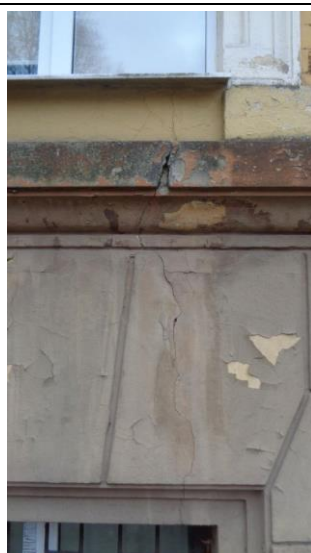
Ēkas austrumu fasādē konstatētas vertikālas caurejošas plaisas logu ailu zonās, konstatēta krāsojuma slāņa atdalīšanās no mūrējuma un/vai apmetuma virsmas, pagraba stāva logu aizsargrežģi pilnībā korodējuši (207.att.- 210.att., 214.att.- 217.att.), ieejas pakāpieni nav bojāti (212.att., 213.att.).

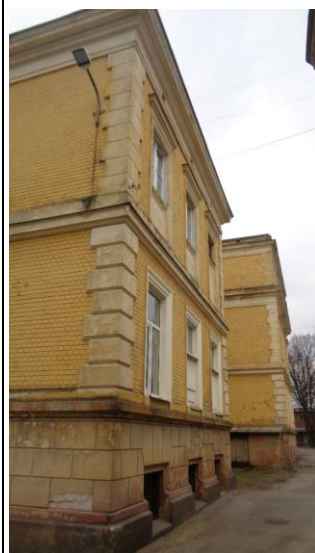
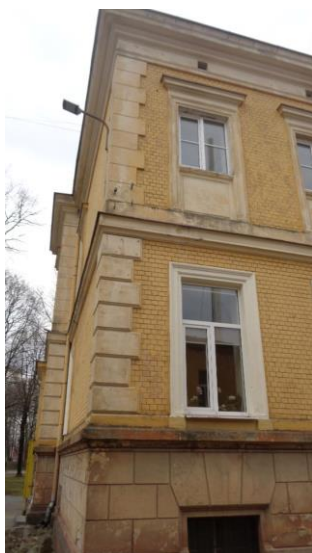
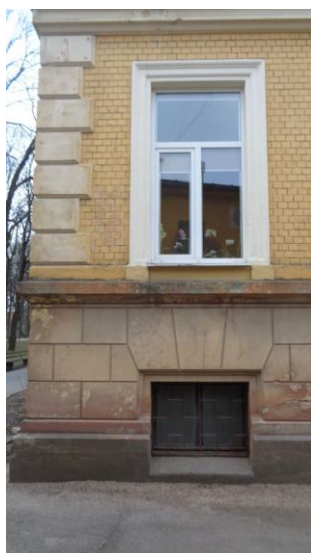
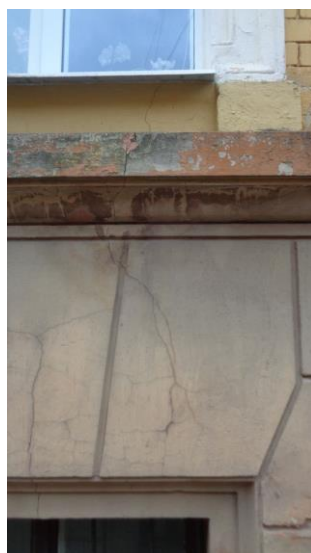
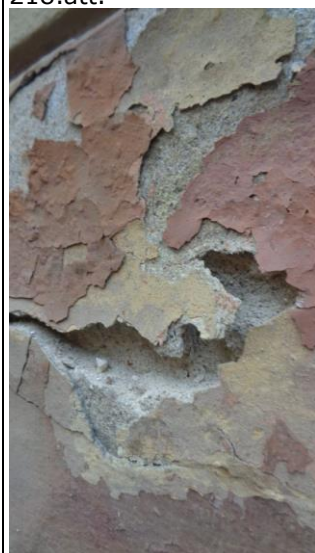
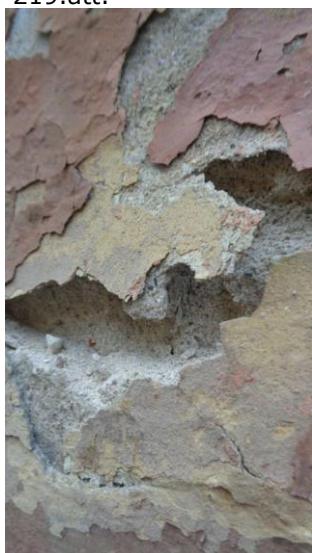
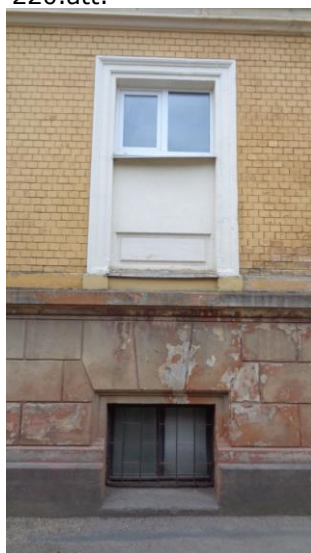
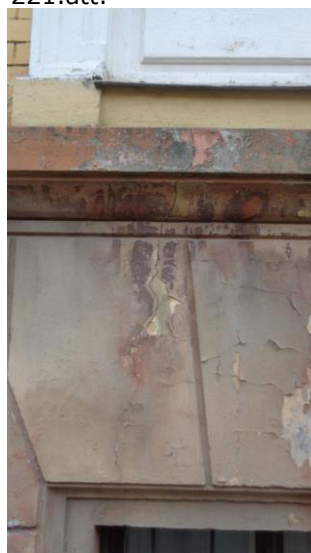
Ēkas ziemeļu (aizmugures) fasādē konstatētas vertikālas caurejošas plaisas logu ailu zonās, konstatēta fasādes apmetuma atdalīšanās no ķieģeļu mūrējuma virsmas pagraba zonā un krāsojuma slāņa atdalīšanās no mūrējuma virsmas, logu aizsargrežģi pilnībā korodējuši (217.att.- 267.att.).

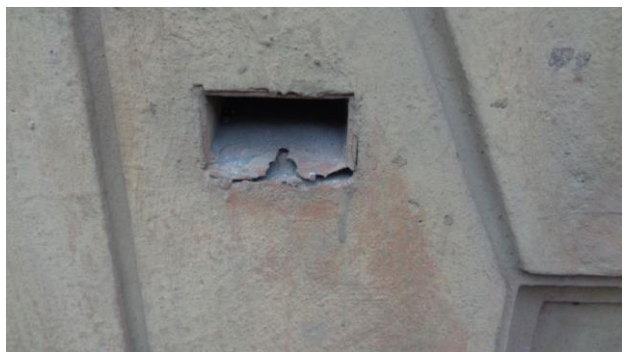
277.att.

Ēkas fasādēs izbūvētas un/vai stiprinātas lokālas gaisa apmaiņas un/vai dzesēšanas sistēmas (277.att.-281.att.), kuru funkcionētspēja un mērījumi netika veikti, jo neietilpa tehniskās apsekošanas uzdevumā.

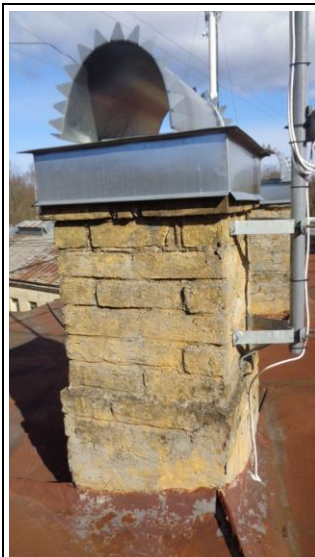
296.att.

<b>4.2. Jumts un 3.- 4.stāva fasādes</b>	-
<p>Ēkas jumts izbūvēts no cinkota skārda gludām loksņēm, izmantojot pārpalces sadurvietu stiprinājumus, virs 2.stāva jumts ilgstoši nav remontēts, skārda segums lietošanas laikā krāsots, krāsa nolobījusies, vieām konstatēti bojājumi – skādra korozija un nepietiekoši sadurvietu blīvējumi (296.att.- 321.att.). Vēdināšanas skursteņi mūrēti no pilniem ķieģeļiem, šuves daļēji izbīrušas, ir vietas, kur ekspluatācijas gaitā ierīkots apmetums, taču darbs veikts nekvalitatīvi, un atmosfēras iedarbībā mūrējums bojāts, parapeta un karnīzes elementi saplaisājuši (308.att.- 309.att.). Skārda elementu pieslēguma vietas mūrī nenodrošina pietiekošu hidroizolāciju, atsevišķās vietās atjaunoti vēdināšanas skursteņu skārda uzjumteņi, kuriem būtiski defekti nav konstatēti. Ēkas fasādēm 3.stāva un 4.stāva ietvaros konstatēta krāsojuma slāņa atdalīšanās no mūrējuma un/vai apmetuma virsmas.</p>

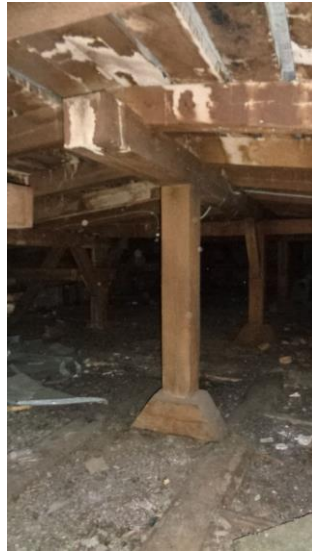
328.att.

Ēkai izbūvēti neekspluatējami un neapkurināti bēniņi (328.att.- 347.att.), 2.stāva pārsegums izbūvēts no 27cm platām koka sijām ar soli 1,05m-1,10m, uz kurām balstās koka statņu atgāžņu jumta konstrukcija, jumta skārda segums stiprināts uz 24mm biezu koka dēļu retināta jumta klāja, kurš izbūvēts un stiprināts uz koka spārem ar izmēriem H=175mm\*B=125mm un ar spāru soli 1,03m-1,05m. Starpstāvu pārseguma un jumta nesošām koka konstrukcijām būtiskas bojājumu pazīmes netika konstatētas. Bēniņu stāvā izbūvēti apkures sistēmas cauruļvadi, kuru virsmai konstatētas korozijas pazīmes, izolācija daļēji bojāta. Bēniņos atrodas vecas vēdināšanas iekārtas un cauruļvadi, kuri netiek ekspluatēti.
