4.4. Fasādes termogrāfijas -

4.5. Ēkas galvenā ieeja un kāpņu telpa

4.7. Pagraba stāva telpas

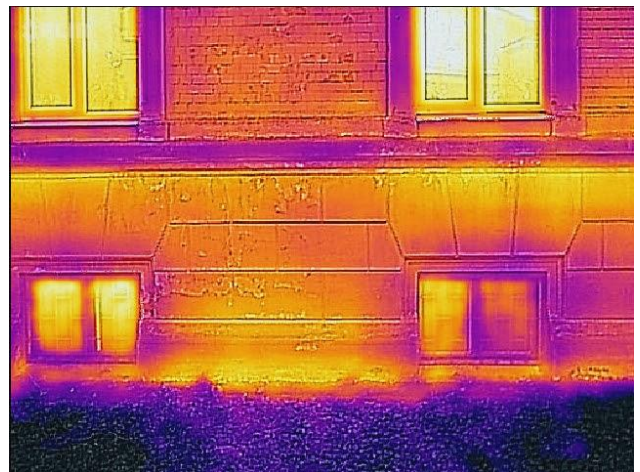
407.att.

1. Ēkas fasādes termogrāfijas ļauj konstatēt, ka lielākā siltuma caurlaidība un mazākā siltuma pretestība salīdzinājumā ar visiem ēkas elementiem ir alumīnija konstrukcijas durvīm un ēkas logiem, it sevišķi pagraba stāva koka logiem;
2. ievērojami siltuma zudumi notiek pa atvērumiem ēkas fasādēs, kur iepriekš bijuši izbūvēti vēdināšanas sistēmas gaisa ieņemšanas kanāli, bet pēc iekārtu ekspluatācijas pārtraukšanas cauruļvadi nav demontēti un atveres palikušais neaizdarinātas(nenoblivētas).

1. veikt pagraba stāva koka logu nomaiņu uz PVC daudzkameru profila logiem ar stikla paketes aizpildījumu;
2. Veicot ēkas fasādes atjaunošanu (renovāciju) energoefektivitātes pasākumu īstenošanas ietvaros, paredzēt logu ailu blīvējumu atjaunošanu starp logu rāmjiem un konstruktīvo ailu.

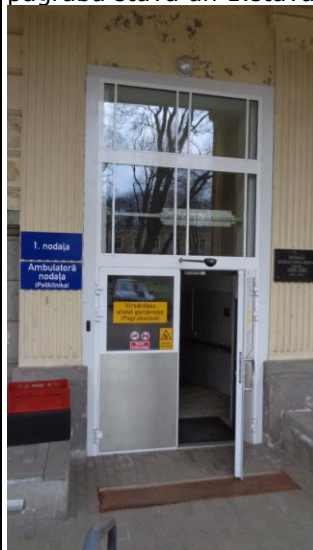
408.att.

Ēkas galveno ieeju veido aila, kurā iebūvētas divviru automātiski veramas durvis uz kustības sensoru vadību un durvju virsgaismas, kuras izgatavotas no alumīnija konstrukcijām ar aptuveni 60% stiklojumu (408.att., 409.att.). No galvenās ieejas kāpņu laukuma izbūvēts panduss(nobrauktuve) ar pretslīdēšanas klājumu joslām uz ēkas pagraba stāvu (410.att., 411.att.). Uz ēkas augstākiem stāviem izbūvēta kāpņu telpa ar kāpņu laidiem un kāpņu laukumiem, līdz 1.stāva kāpņu laukumam betona pakāpieniem atjaunots pakāpiena virsmas segums ar pretslīdēšanas joslu (412.att., 413.att.), kāpņu telpā veikts daļējs remonts pagraba stāva un 1.stāva ietvaros (414.att., 415.att.).

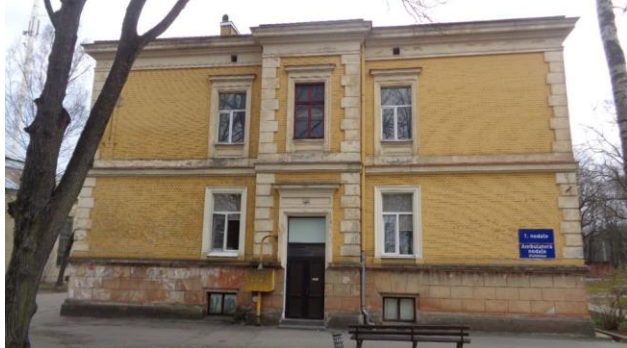
428.att.

Ēkas rietumu (428.att.) un austrumu (429.att.) fasādēs ieeju veido aila, kurā iebūvētas vienviru durvis un durvju virsgaismas, kuras izgatavotas no alumīnija konstrukcijām ar virsgaismas stiklojumu. No ieejas durvju kāpņu laukuma uz pagrabu un ēkas augstākiem stāviem izbūvēta kāpņu telpa ar betona kāpņu laidiem un kāpņu laukumiem, betona pakāpieniem uzlīmēts pakāpiena virsmas PVC segums, kuras vidējā daļā ilgstošās ekspluatācijas gaitā nodilusi pretslīdēšanas josla, līdz 2.stāvam izbūvētas metāla margas, (430.att.- 437.att.), uz ēkas bēniņiem izbūvētas koka kāpnes un koka margas (438.att.- 441.att.).

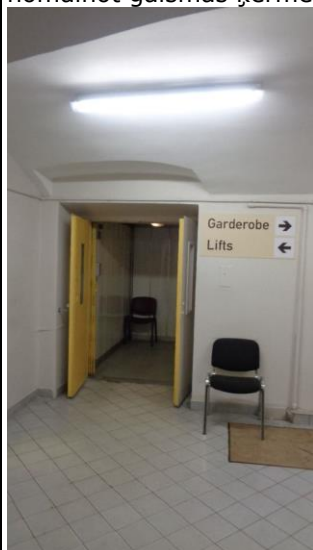
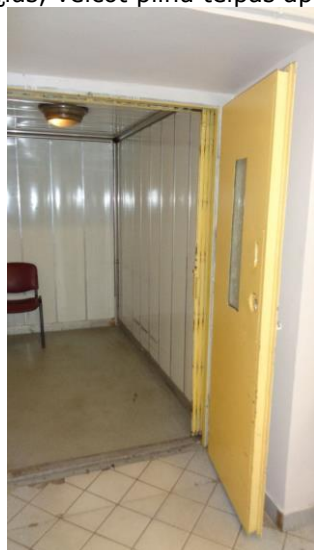
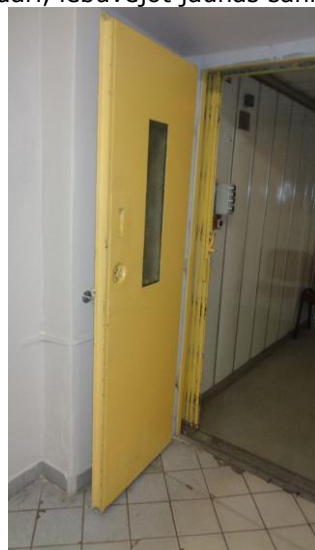
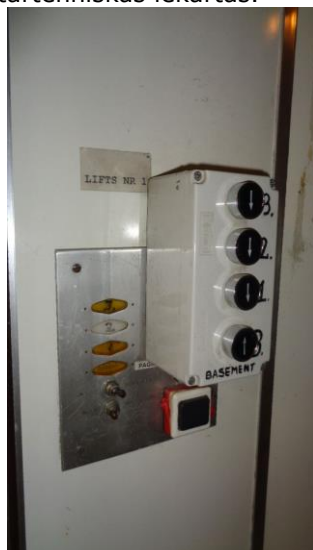
Ēkas pagraba stāva telpās var nokļūt caur gaiteni (16), no kura iebūvētas durvis uz blakus gaiteni (20), no kura izbūvēta ieeja transporta liftā (443.att.-446.att.). Apsekošanas laikā konstatēts, ka ēkas pagraba stāva austrumu daļā telpās pēdējo gadu laikā veikts telpu remonts (447.att.- 464.att.), nomainot durvju blokus un vārtņes, ierīkojot jaunu grīdu segumu un piekārtos ģipškartona griestus, nomainot gaismas ķermeņus, veicot pilnu telpas apdari, iebūvējot jaunas sanitārtehniskās iekārtas.

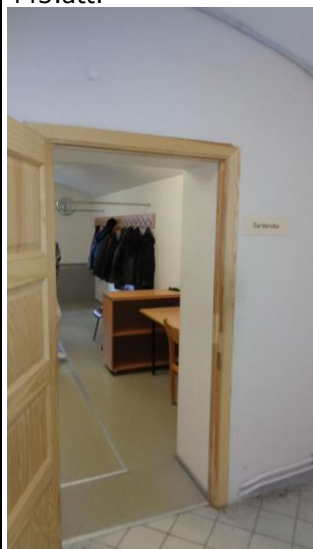
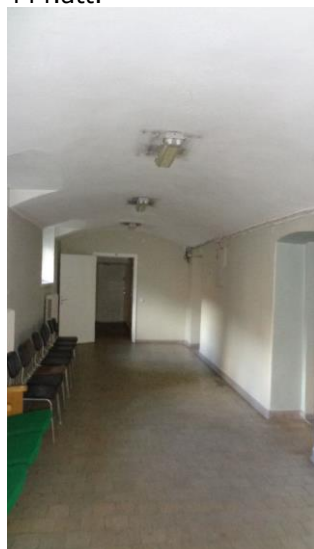
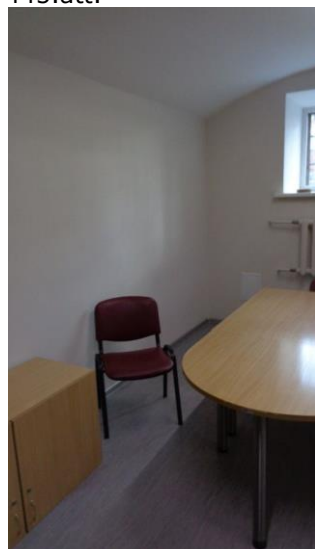
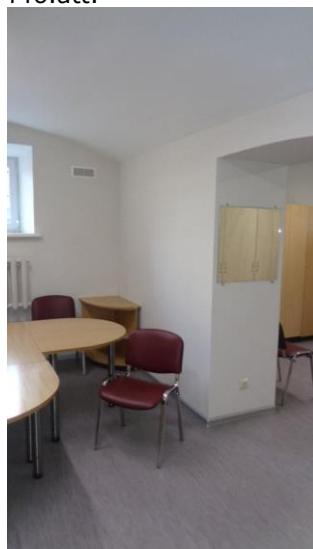
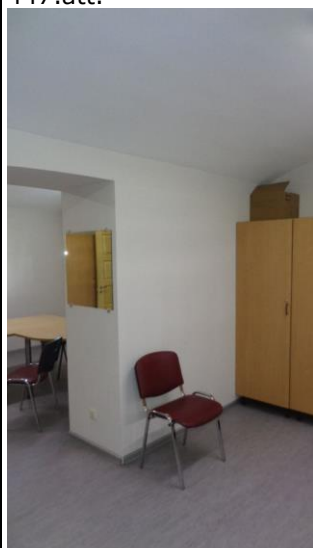
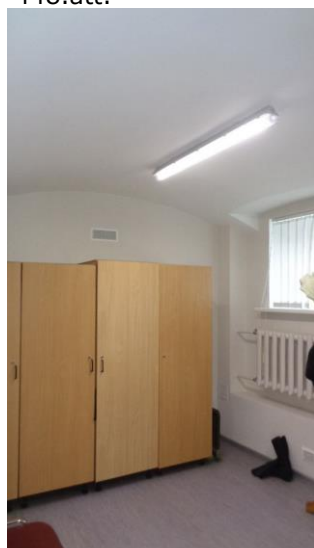
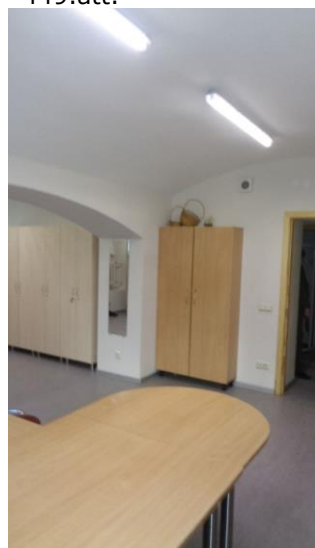
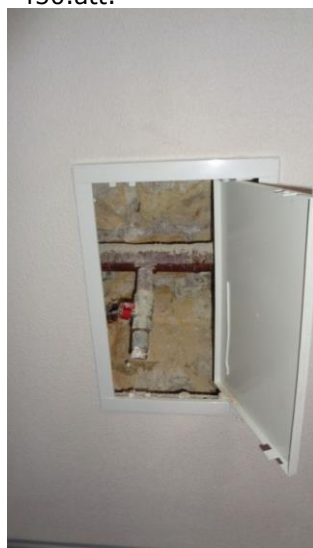
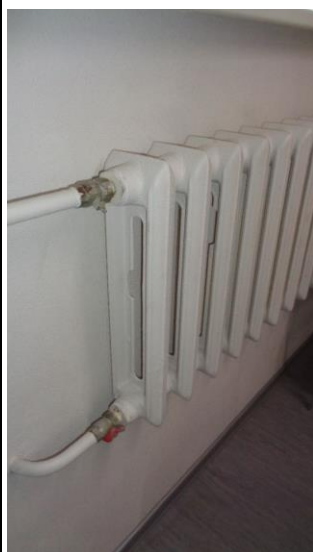
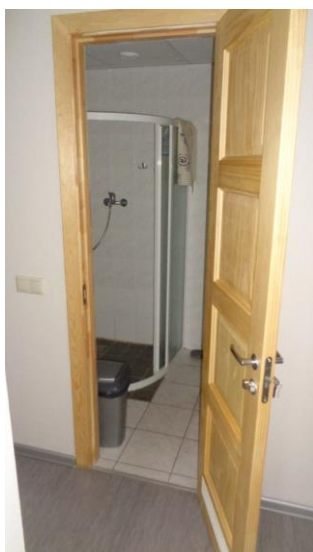
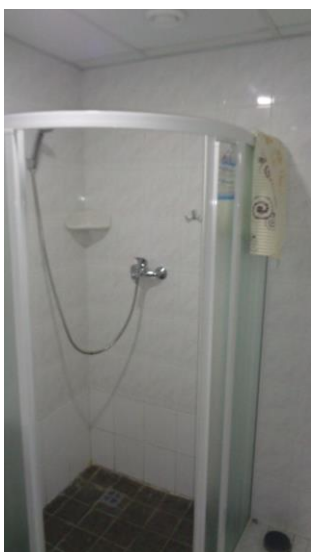
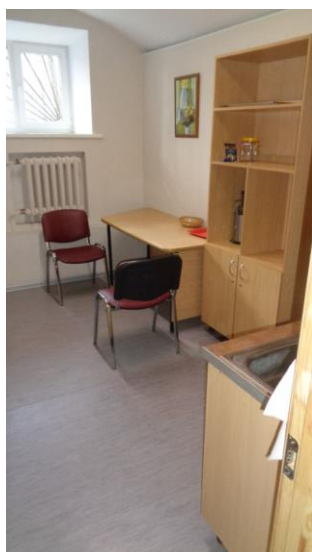
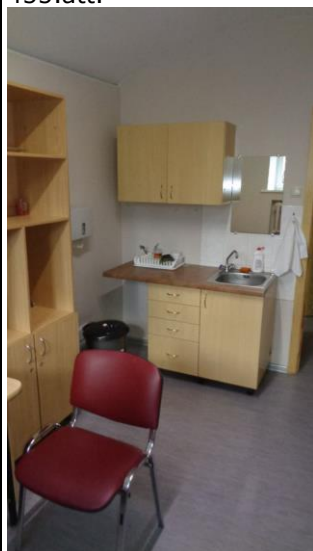
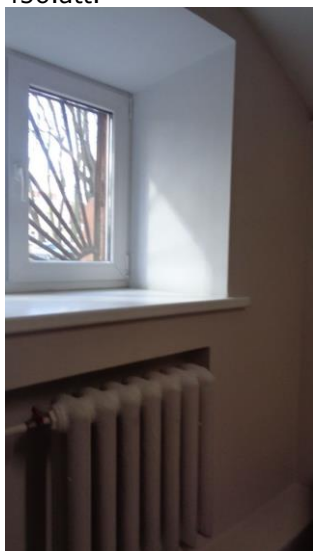
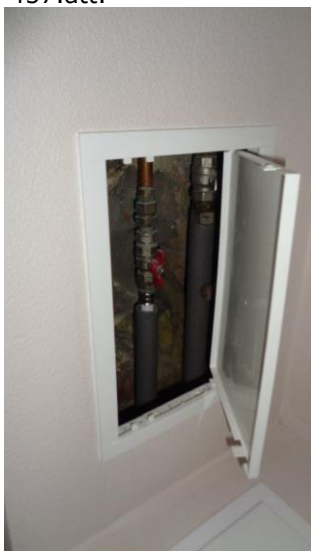
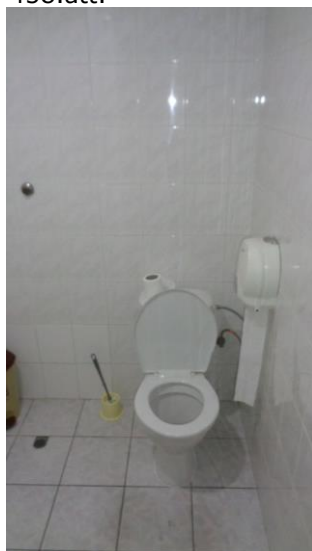
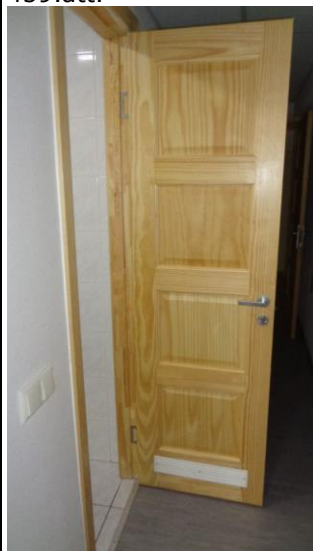
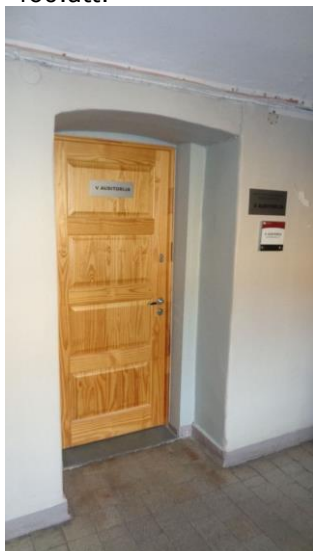
Pārbūves darbi veikti kvalitatīvi, apsekošanas laikā nav konstatēti defekti un/vai nepilnības. Apkures, ūdensapgādes un kanalizācijas sistēmas un/vai cauruļvadi nav mainīti, nomainīti noslēgkrāni un armatūra. Ēkas pagraba stāva austrumu puses stāva elektrosadalne pārbūves gaitā nav mainīta, sadalne saglabājusies sākotnējā jeb "vecā" tehniskā izpildījumā (465.att.-466.att.).

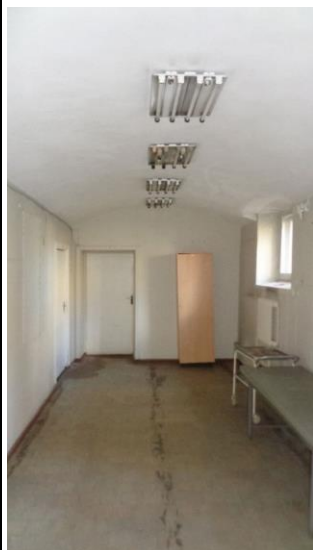
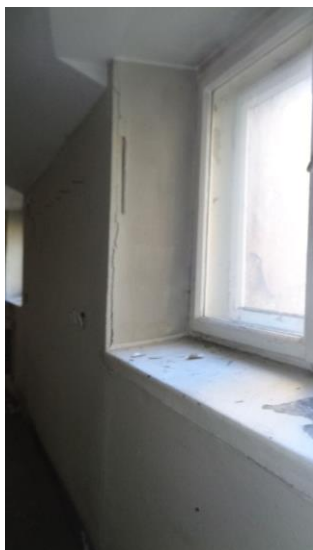
Ēkas pagraba stāva rietumu daļā telpās ilgstoši nav veikts telpu remonts (467.att.- 486.att.), šīs telpas praktiski netiek izmantotas atbilstoši sākotnējai funkcijai – kā ārstniecības telpas - kuras uzrādītas būves kadastrālās uzmērīšanas lietā (izpildes datums 16.01.2006.). Pašlaik telpās ierīkota pagaidu noliktava teritorijas uzkopšanas inventāra glabāšanai. Telpas sliktā tehniskā un higiēniskā stāvoklī.

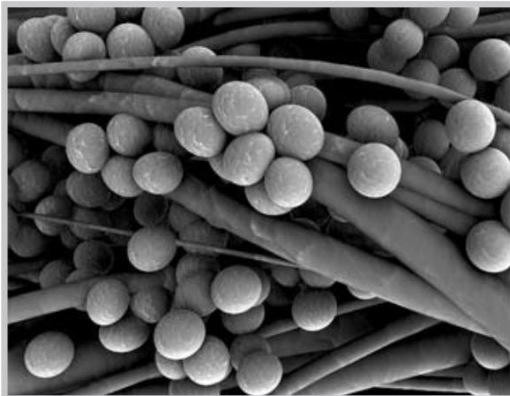
487.att.

1. Ēkai ir pagraba ārsienu ūdens un sāļu izraisīti apdares bojājumi, kuri radušies 5(piecu) galveno iemeslu dēļ- skatīt sīkāku aprakstu šī tehniskās apsekošanas atzinuma 3.2.sadaļā "Lietus notekūdens novadišanas un savākšanas sistēmas" un 80.att.- 86.att.;
2. **Pagraba stāva telpās**, kurās nav veikta pārbūve un remonts, **netiek nodrošinātas "Būvniecības likuma" 9.panta "būtiskās būvei izvirzāmās prasības" – netiek nodrošināts higieniskums un lietošanas drošība.** Mitruma un temperatūras ietekmē uz sienu virsmām sākušas vairoties sporas, sēnes, baktērijas, mikrobi, sāļi, kas var izraisīt alerģiskas slimības, tostarp astmu (vizuālam priekšstatam: sēnišu kultūra mikroskopu palielinājumā – 487.at., sēnišu sporas – 488.att.).

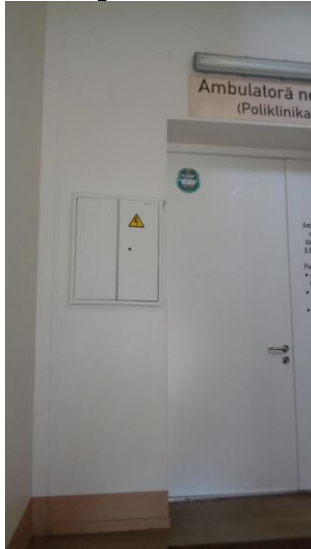
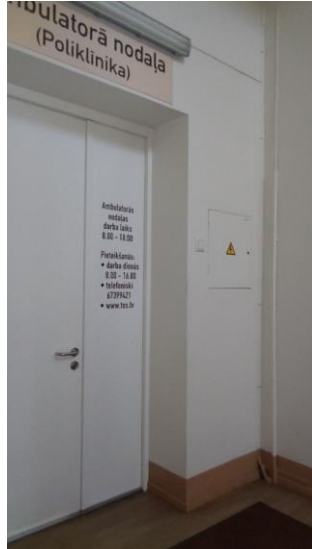
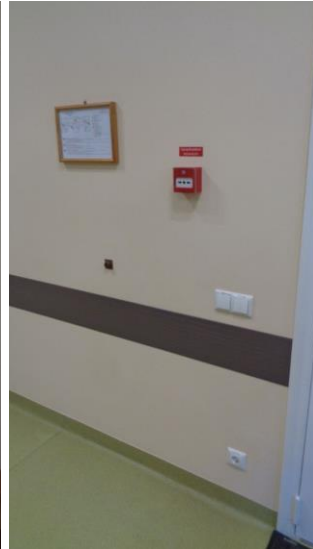
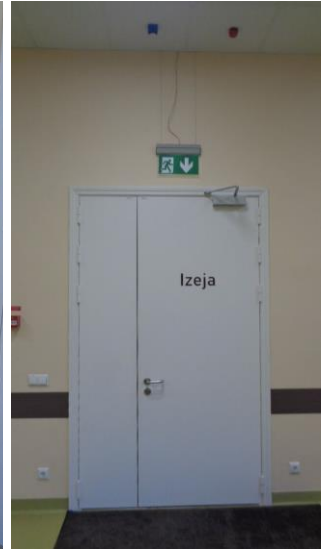
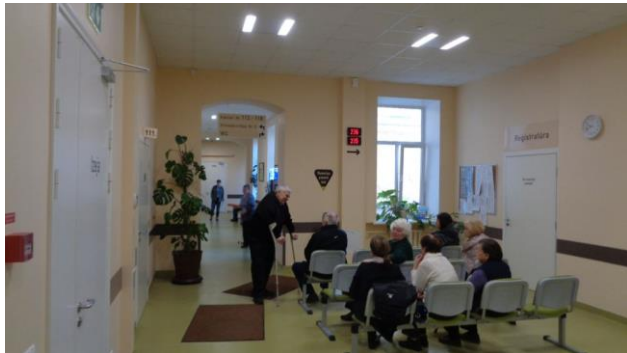
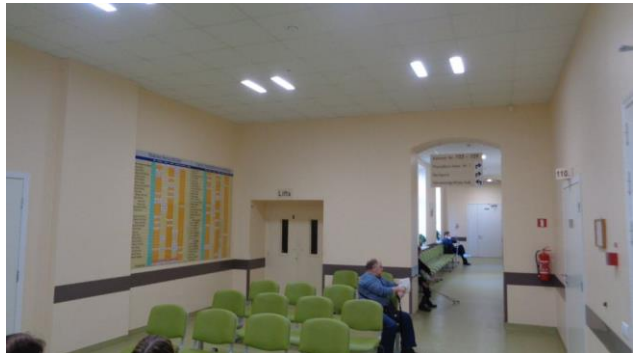
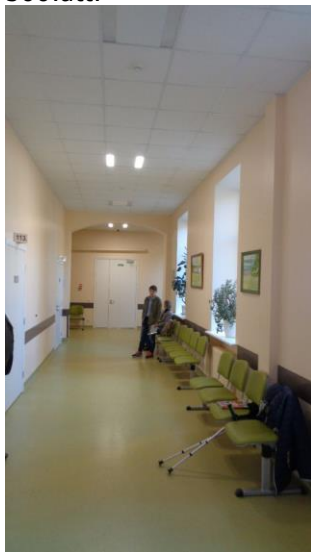
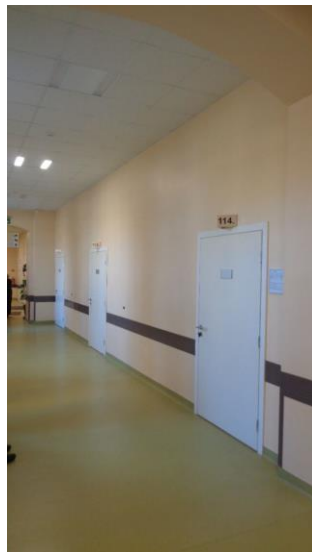
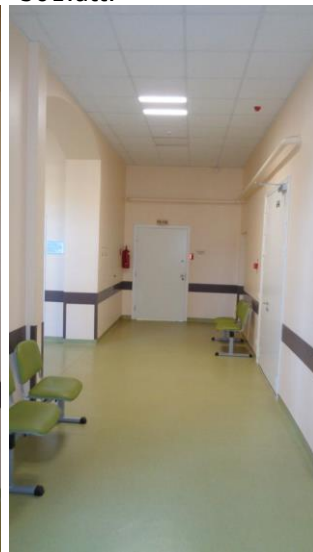
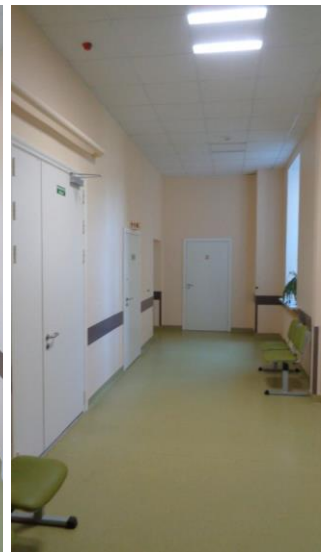
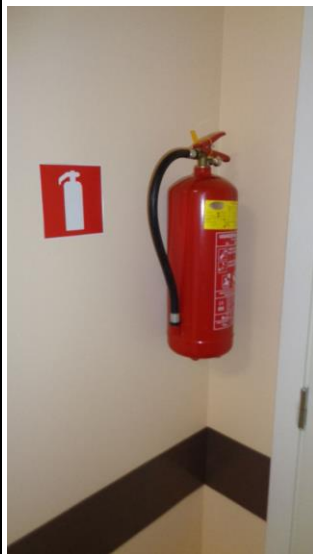
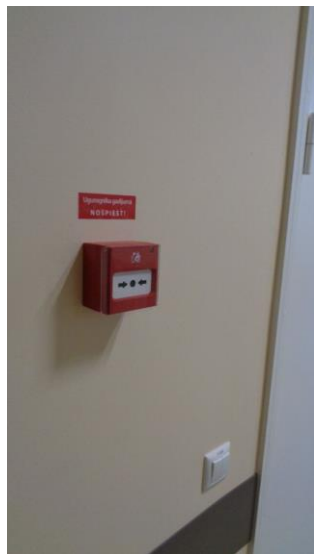
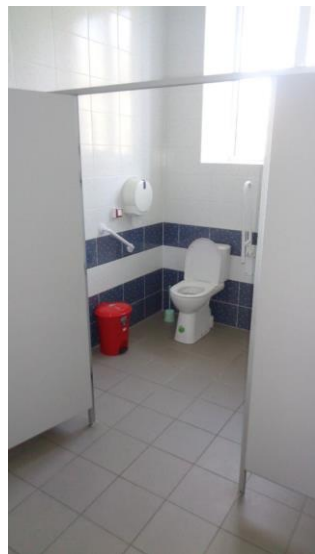
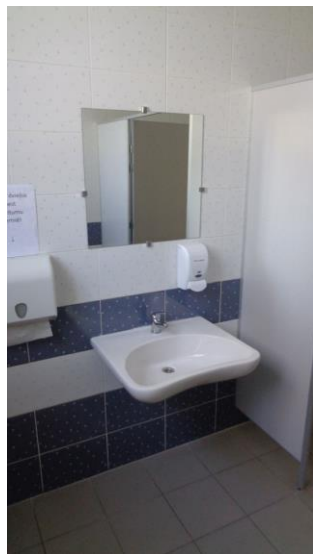
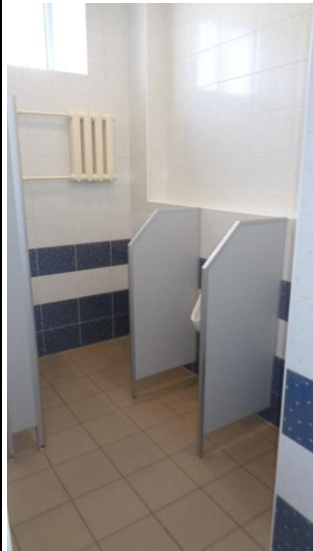
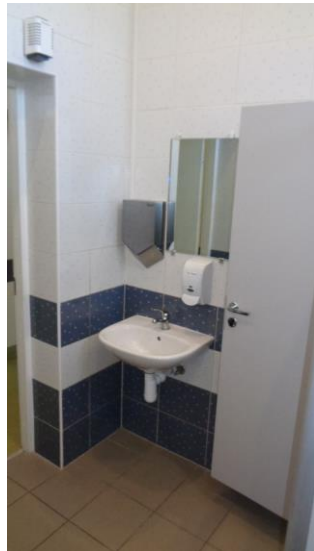
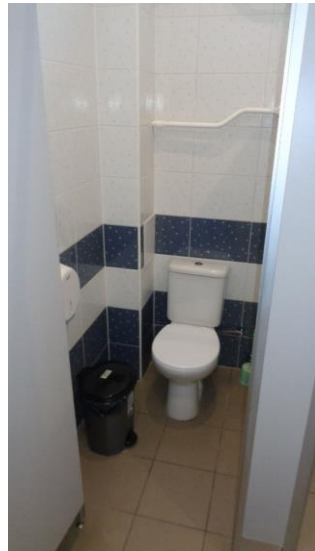
Ēkas 1. stāva telpās apsekošanas laikā konstatēts, ka ēkas 1.stāva visās telpās pēdējo gadu laikā veikts telpu remonts (496.att.- 541.att.), nomainot durvju blokus un vērtnes, ierīkojot jaunu grīdu segumu un piekārtos ģipškartona griestus, nomainot gaismas ķermeņus, veicot pilnu telpas apdari, iebūvējot jaunas sanitārtehniskās iekārtas.

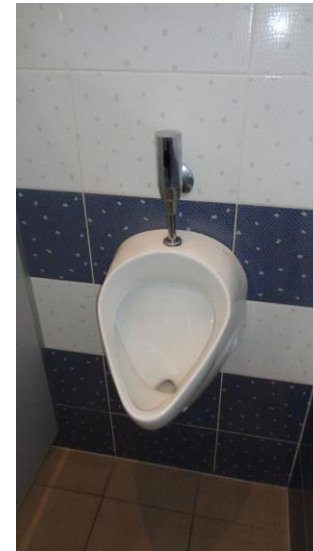
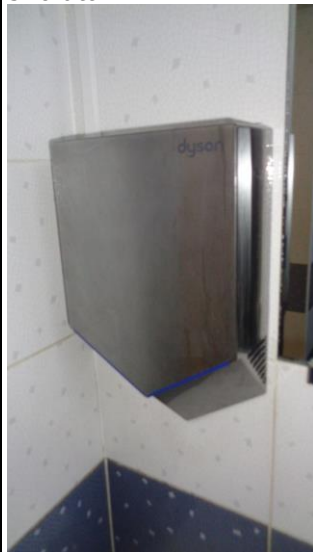
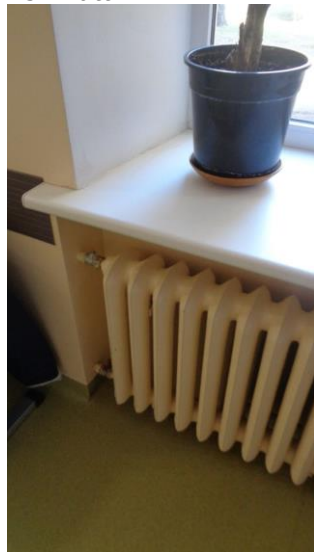
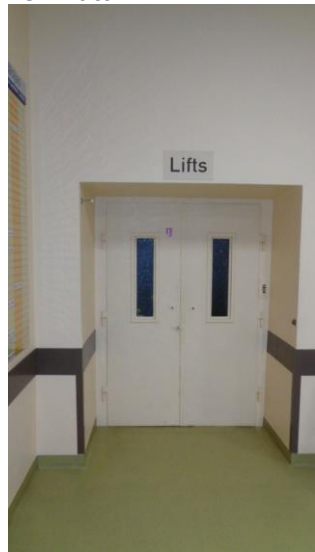
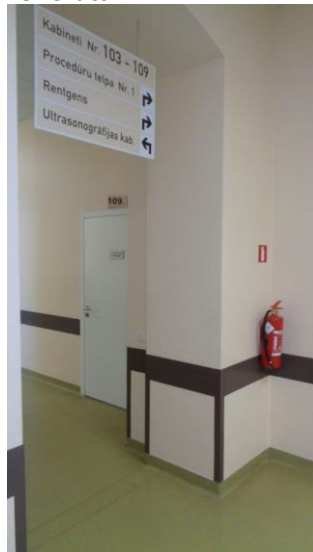
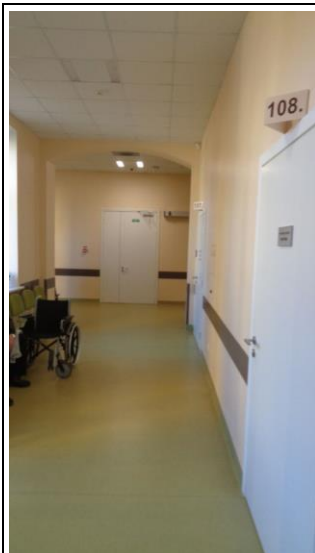
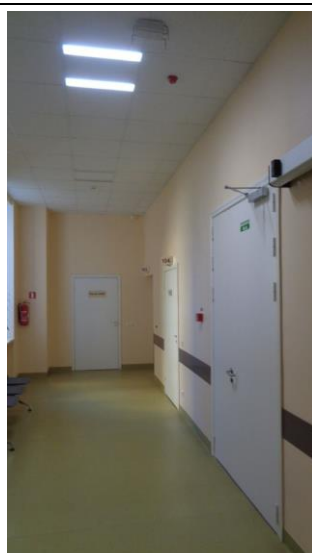
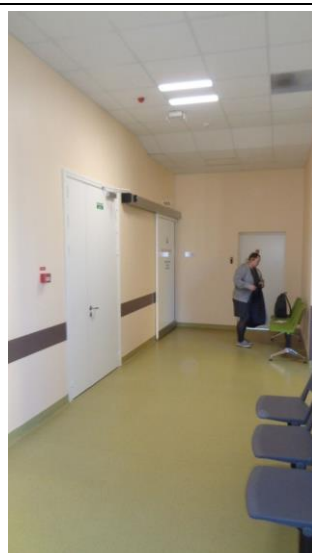
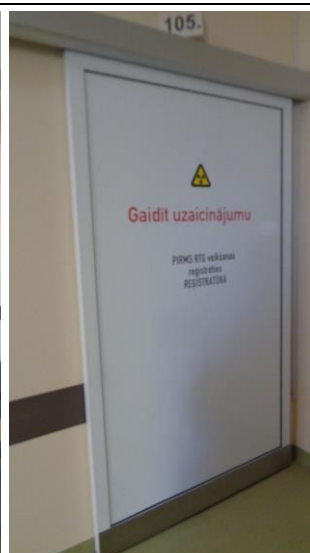
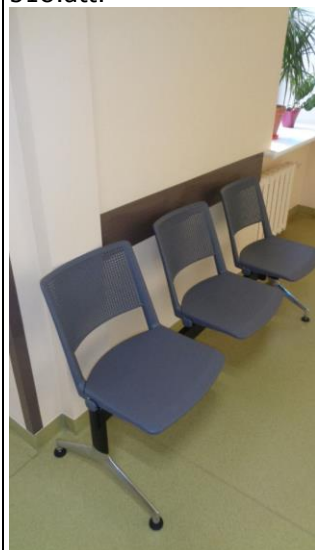
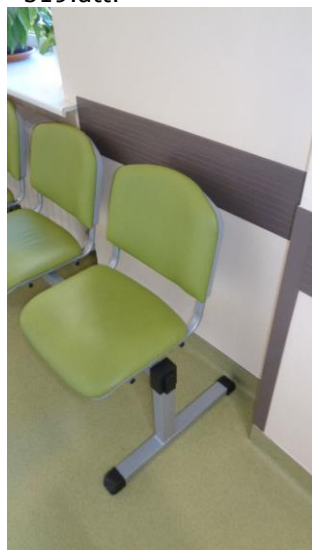
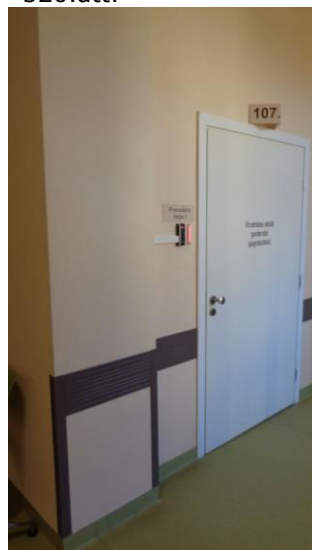
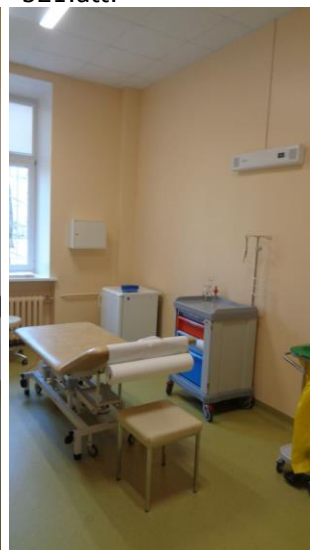
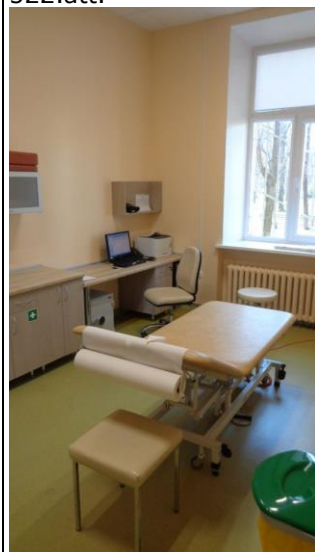
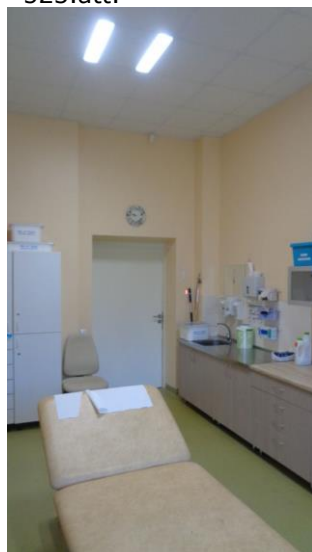
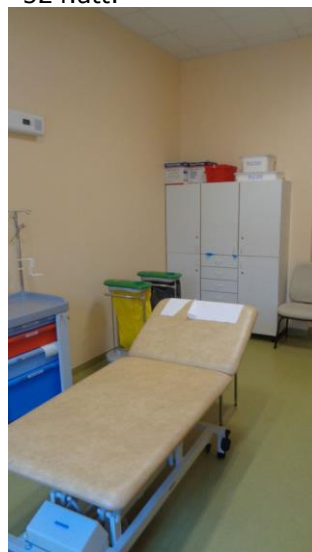
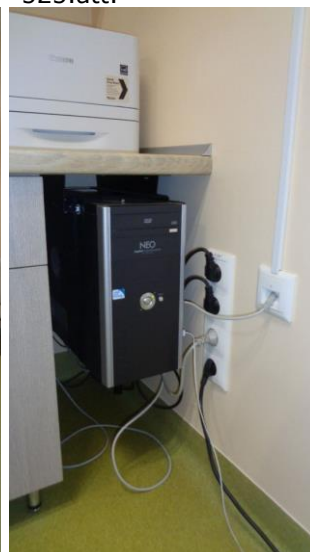
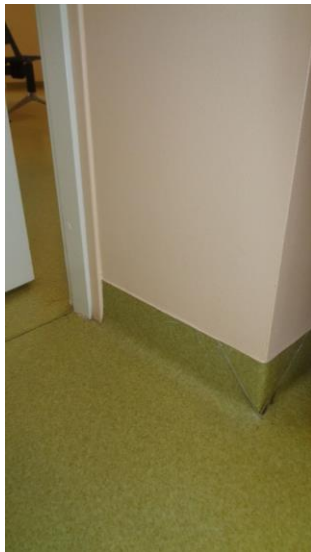
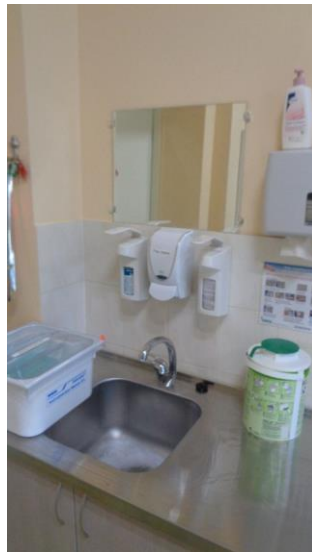
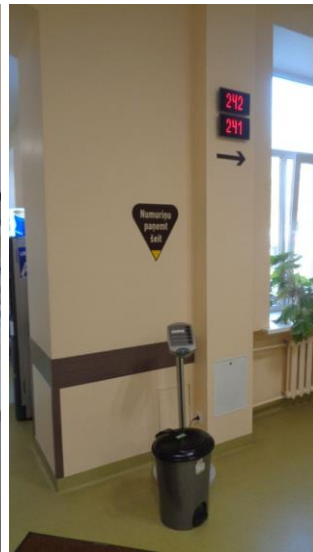
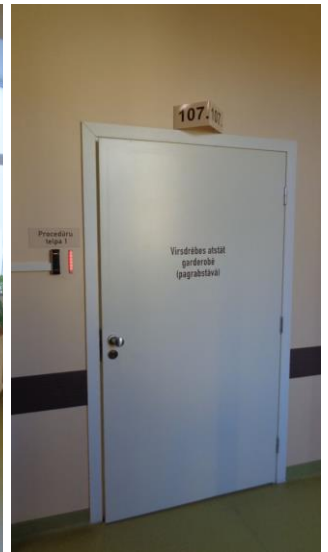
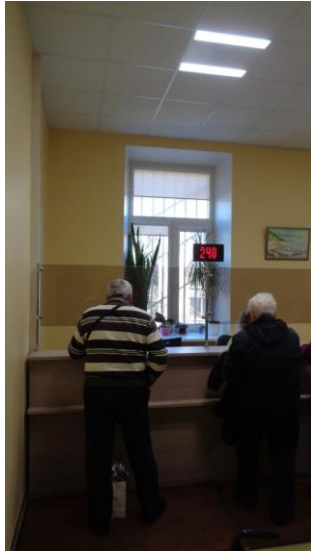
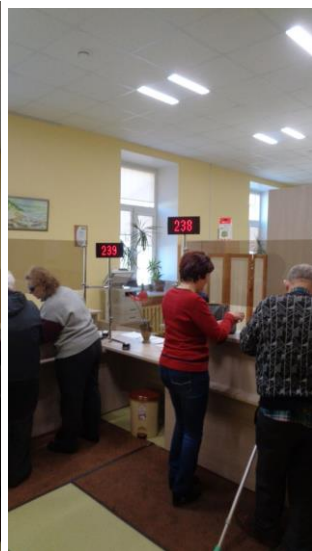
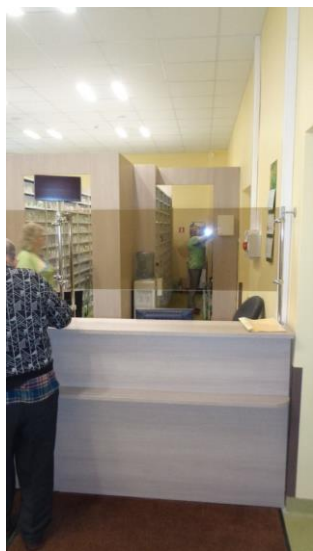
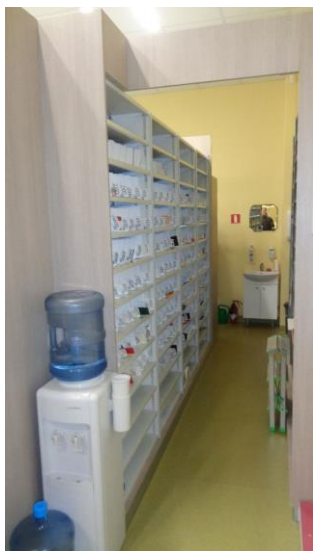
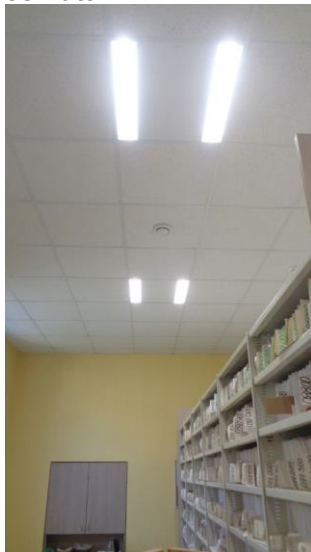
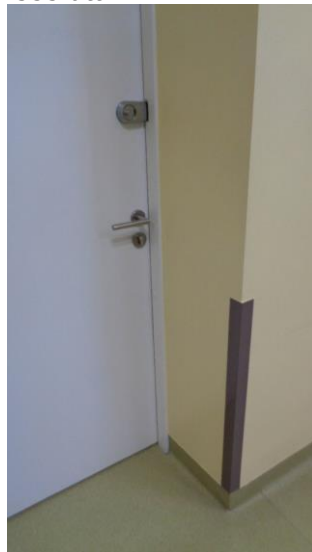
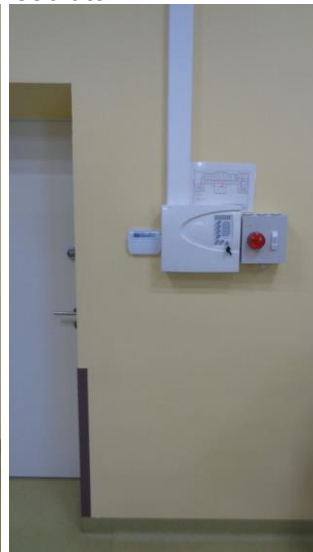
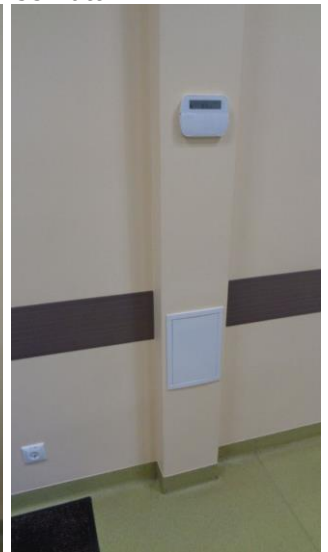
1. Pārbūves darbi 1.stāva telpās veikti kvalitatīvi, apsekošanas laikā nav konstatēti defekti un/vai būtiskas nepilnības, kuras ietekmētu telpu tehniskā stāvokļa pasliktināšanos;
2. Apkures, ūdensapgādes un kanalizācijas sistēmas un/vai cauruļvadi nav mainīti, nomainīti noslēgkrāni un armatūra.

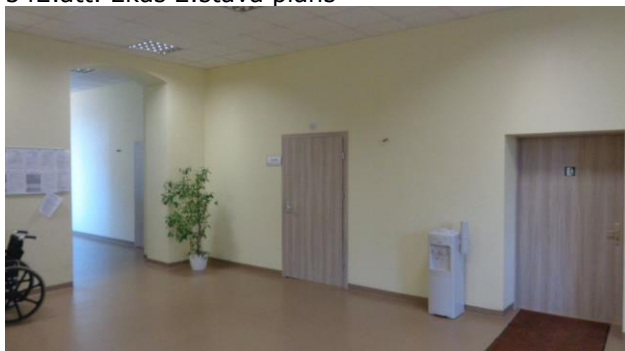
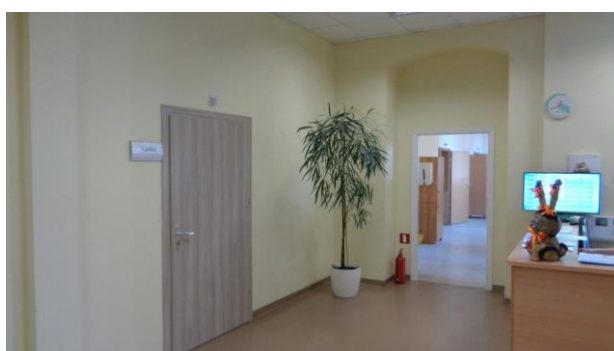
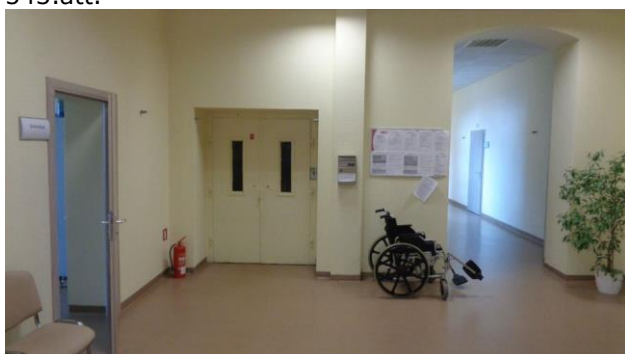
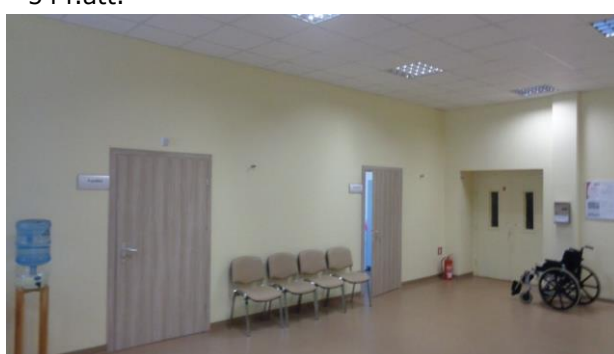
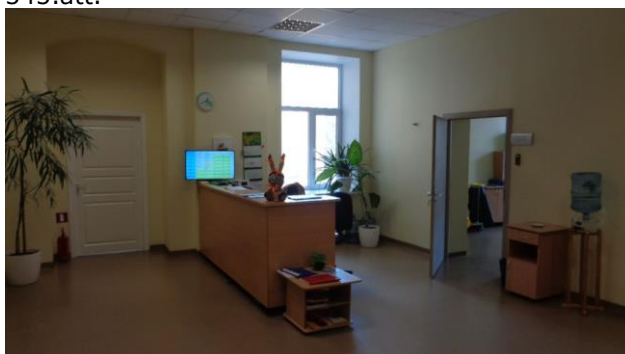
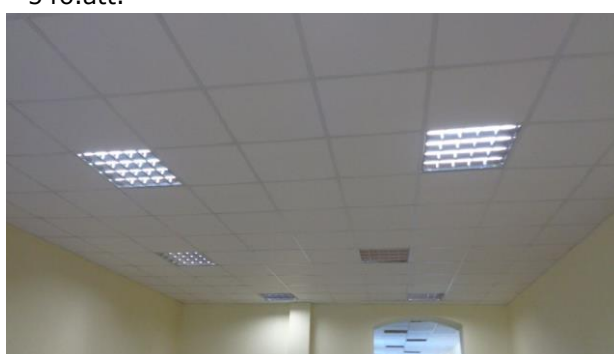
Apsekošanas laikā konstatēts, ka ēkas 2.stāva telpās centrālā daļā un austrumu daļas telpās pēdējo gadu laikā veikts telpu remonts (542.att.- 553.att.), nomainot durvju blokus un vērtnes, ierīkojot jaunu grīdu segumu un
