#### 4.10. 3.stāva un 4.stāva telpu apdare un arhitektūras detaļas, inženiertīkli un sanitārtehniskās iekārtas

Tehniskās apsekošanas laikā konstatēts, ka 3.stāva telpas (641.att.) un 4.stāva telpas tiek izmantotas atbilstoši sākotnējai funkcijai – kā ārstniecības telpas - kuras uzrādītas būves kadastrālās uzmērīšanas lietā (izpildes datums 16.01.2006.) – kā operāciju telpas ar palīgtelpām. Telpās ilgstoti nav veikti remontdarbi, telpu tehniskais stāvoklis neatbilst mūsdienu tehniskām iespējām (643.att.- 803.att.).

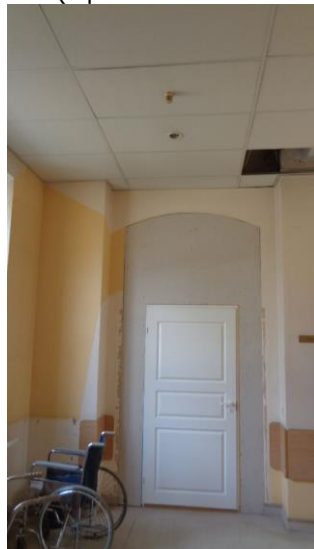
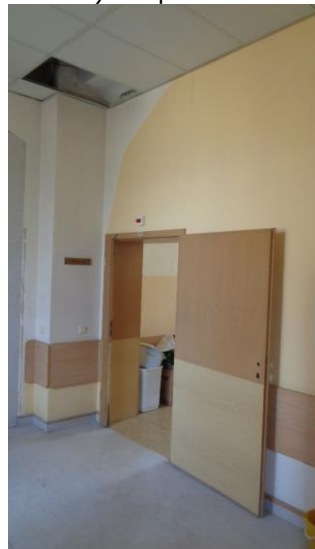
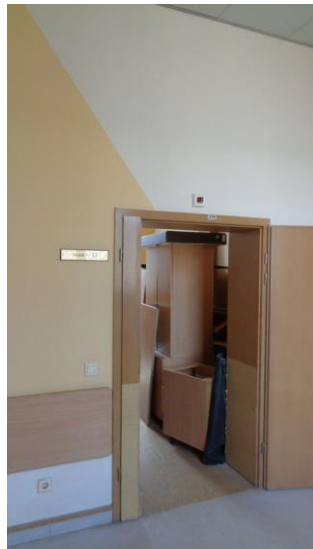
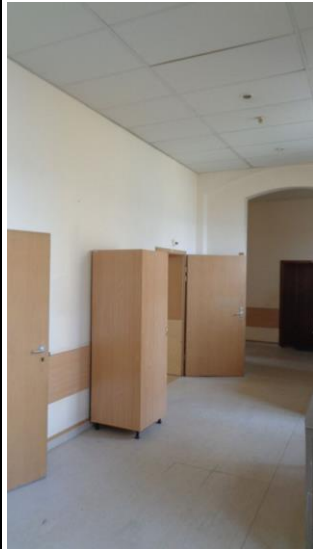
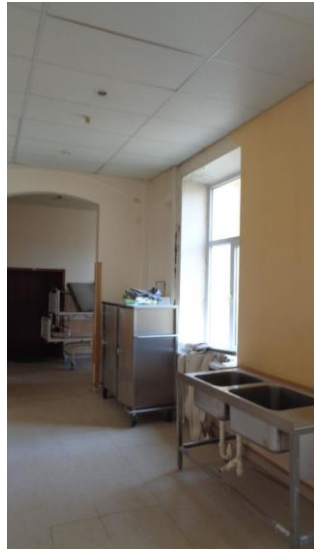
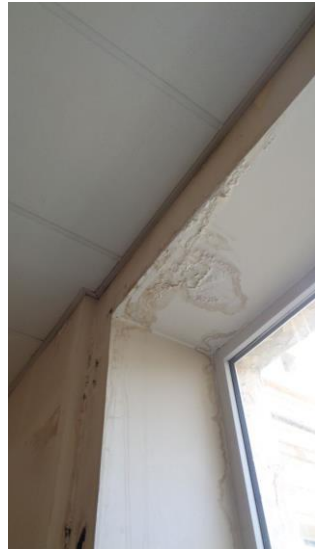
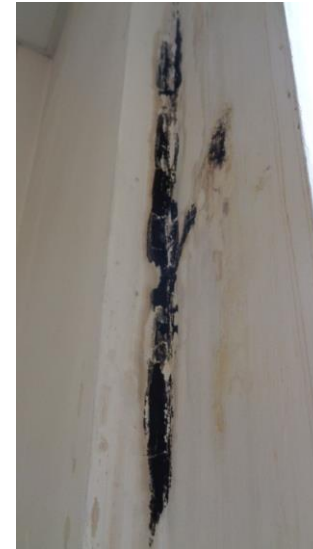
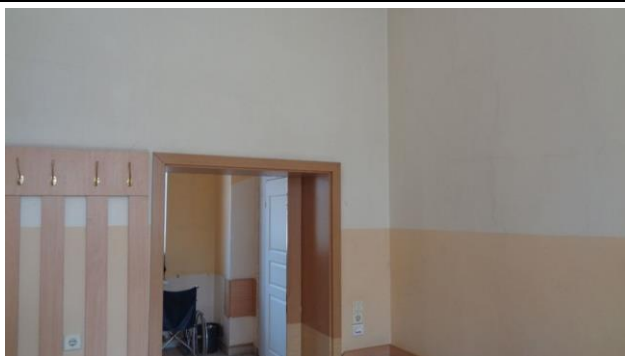
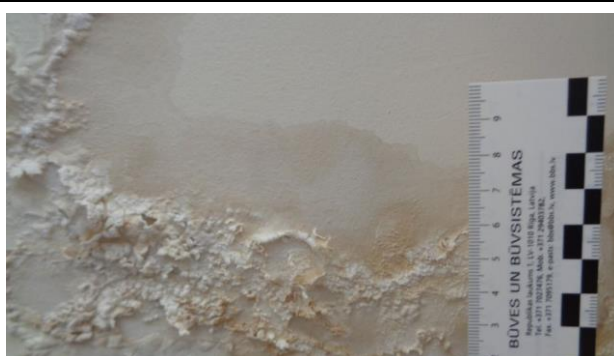
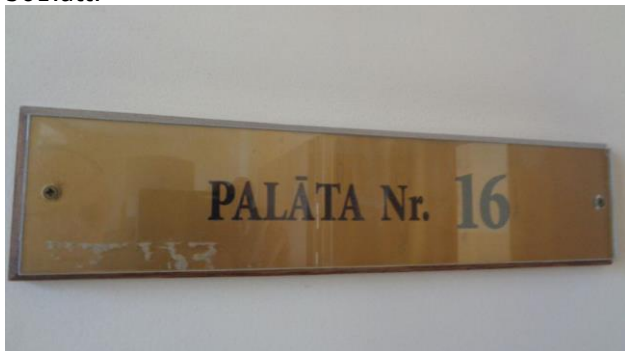
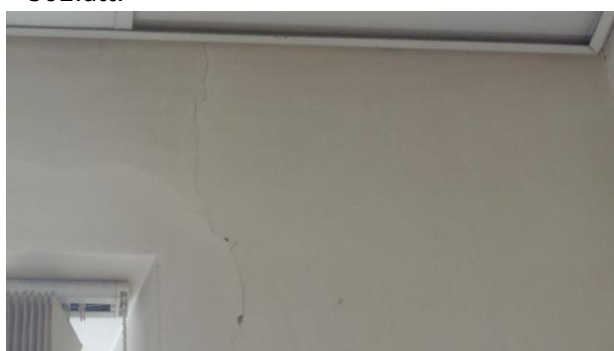
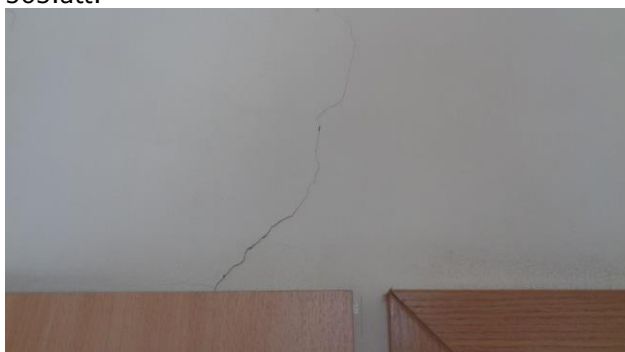
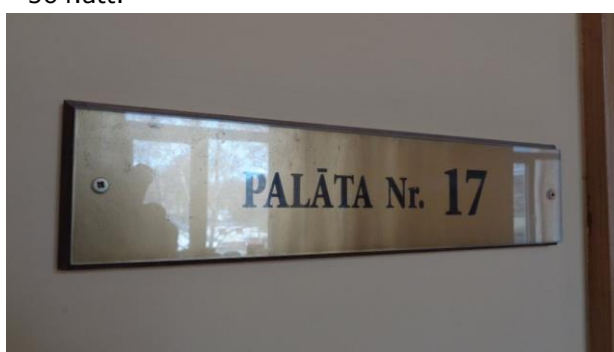
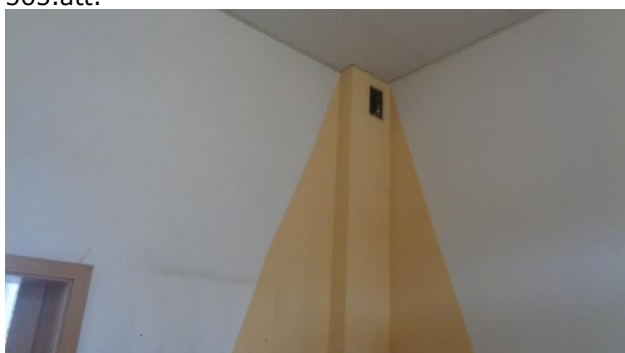
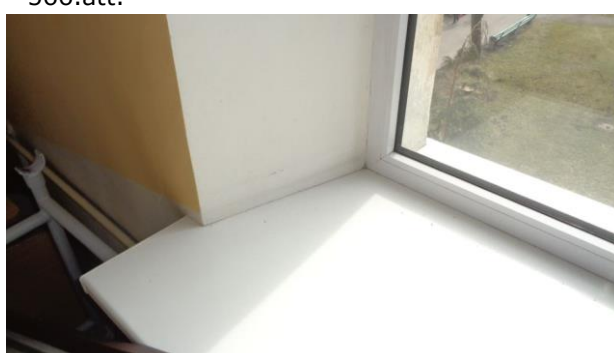
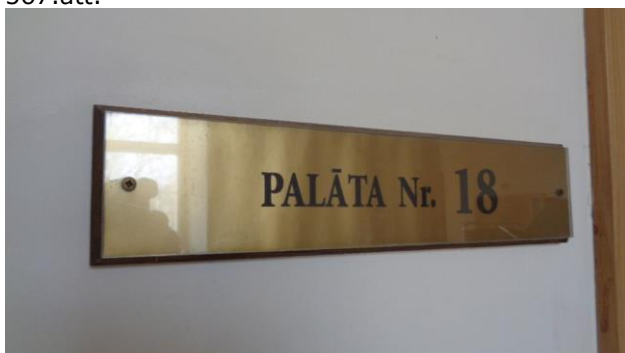
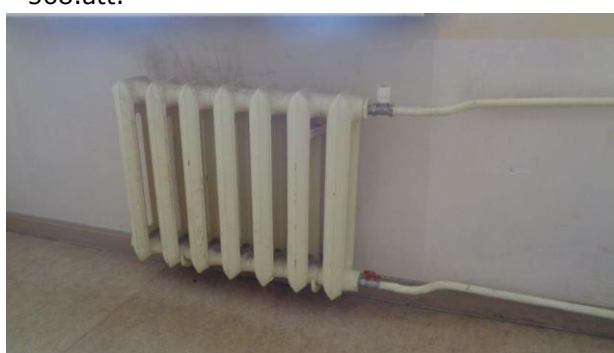
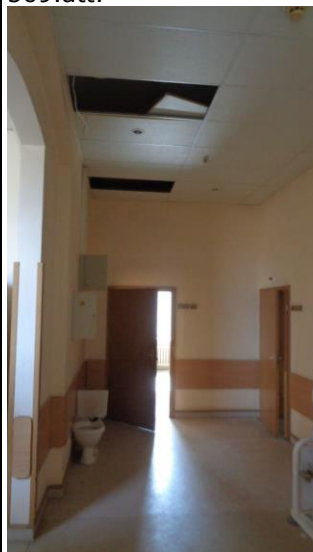
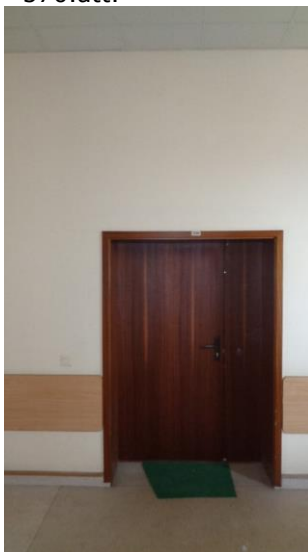
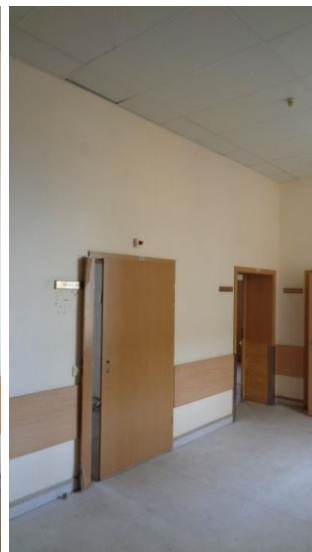
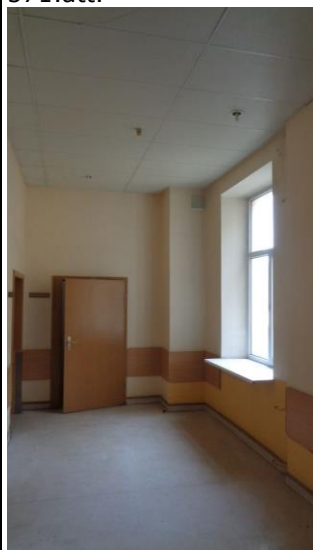
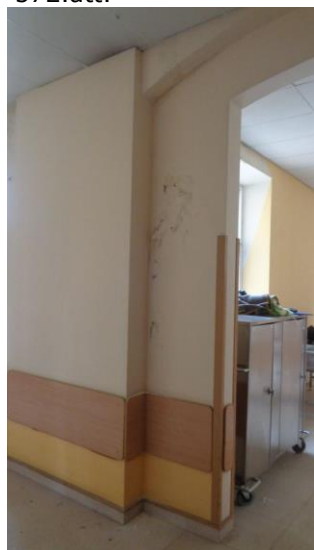
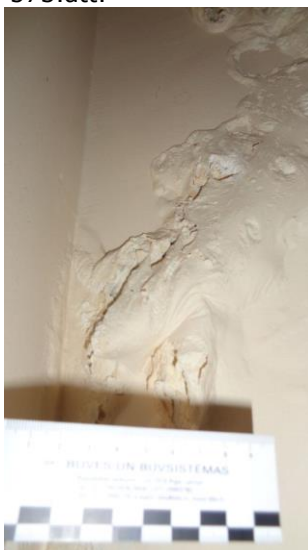
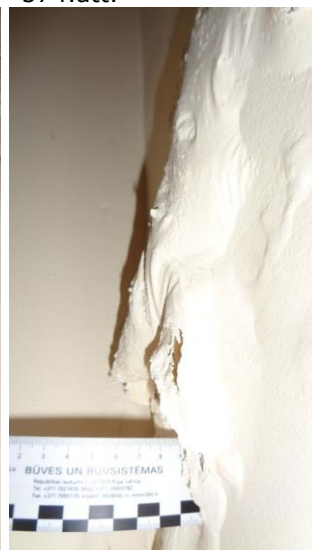
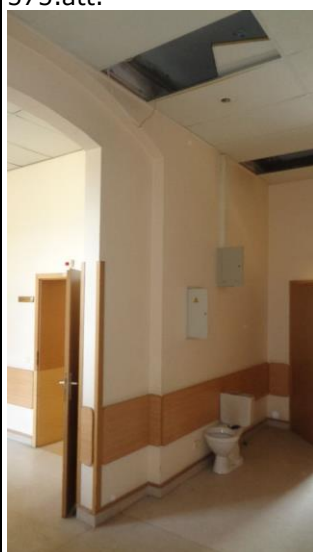
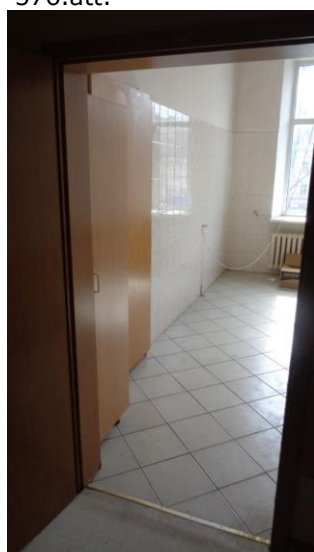
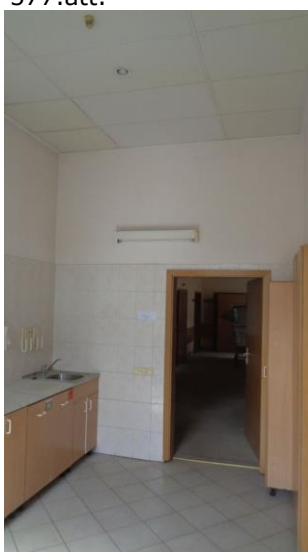
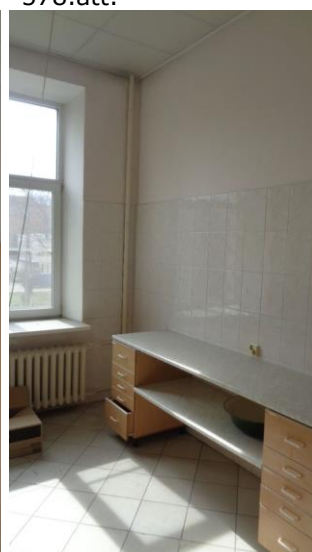
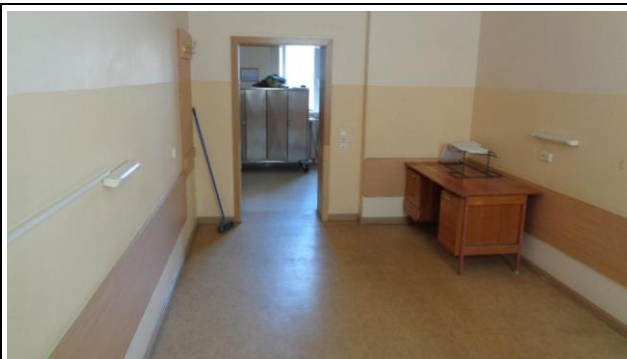
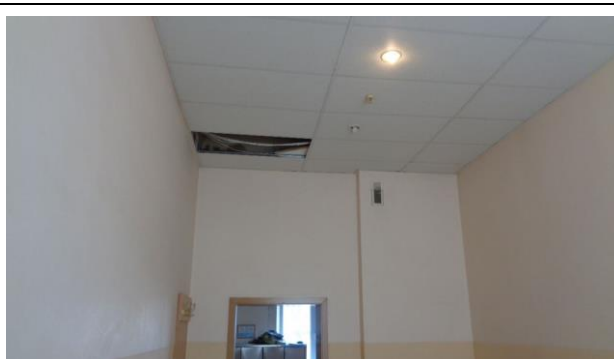
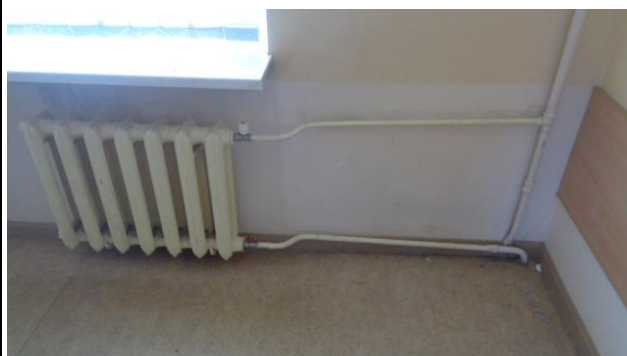
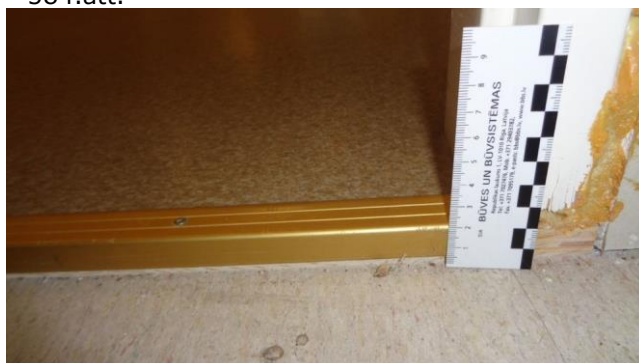
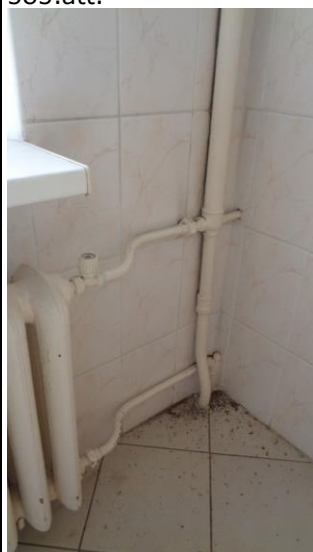
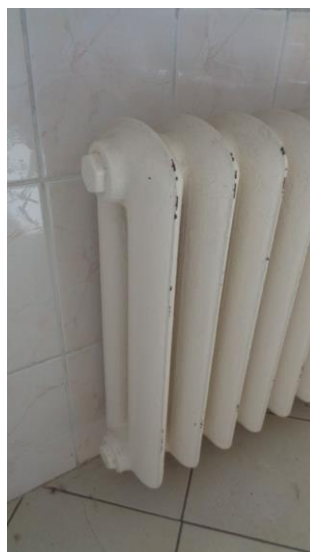
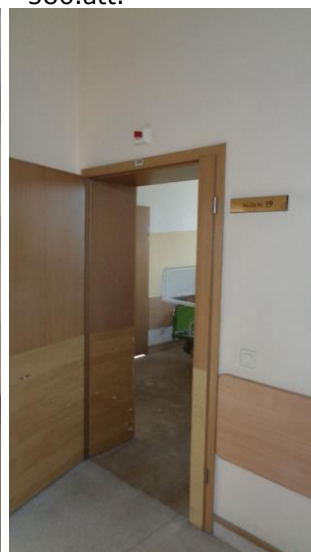
Tehniskās apsekošanas laikā konstatēts, ka 2.stāva rietumu daļā telpas (554.att.- 640.att.) praktiski netiek izmantotas atbilstoši sākotnējai funkcijai – kā ārstniecības telpas - kuras uzrādītas būves kadastrālās uzmērīšanas lietā (izpildes datums 16.01.2006.). Telpas ir sliktā tehniskā stāvoklī.

1. Ēkas 2.stāva telpas rietumu daļā ir bez izmantošanas, telpu apdares elementi un inženiersistēmas atrodas sliktā tehniskā stāvoklī.
2. Atsevišķās vietās pie ārsienām konstatēta mūra korozija jeb "mūra brands", kas norāda uz palielināta mitruma esamību mūra iekšienē, un kura izcelsmes iemesls ir ārējās lietusūdens

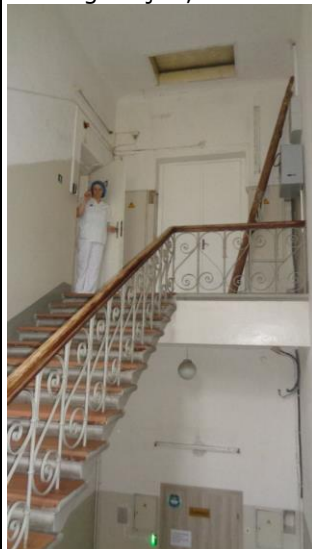
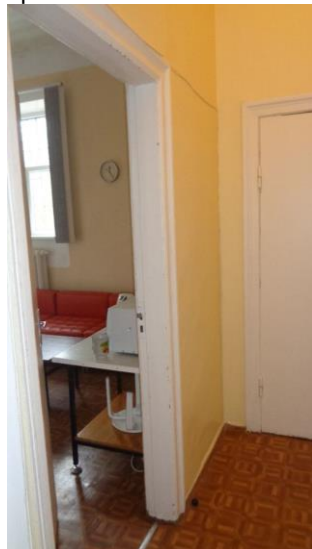
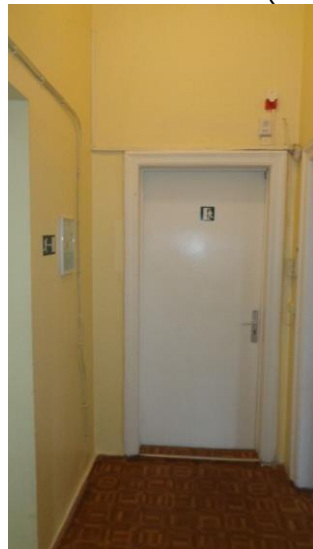
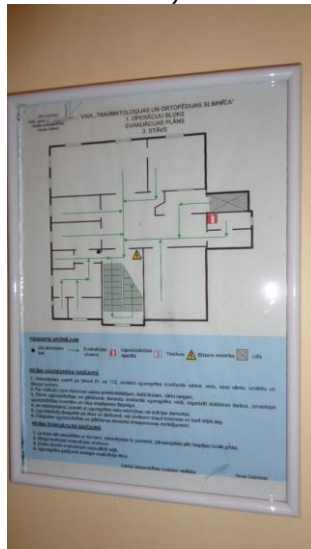
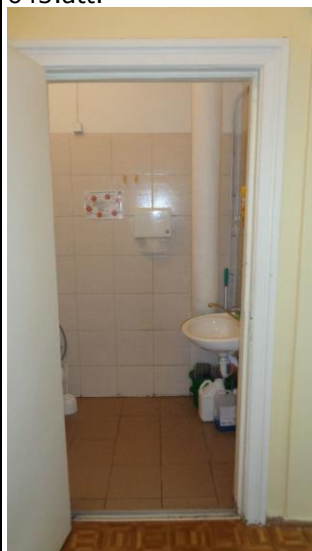
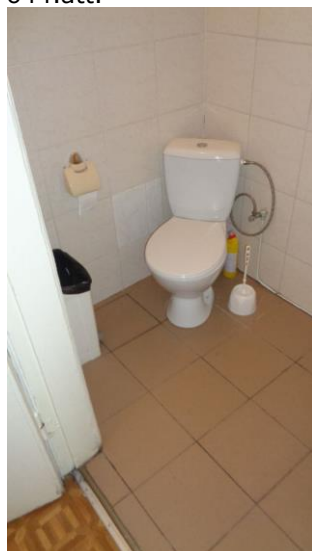
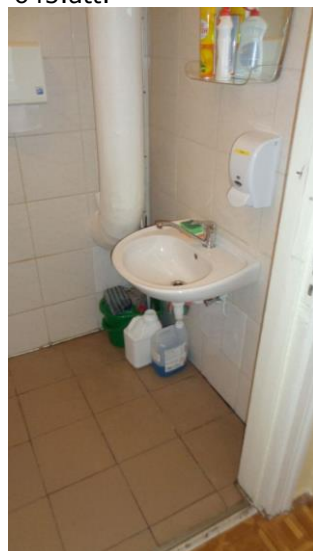
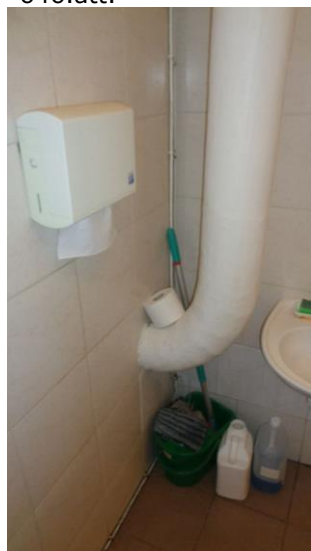
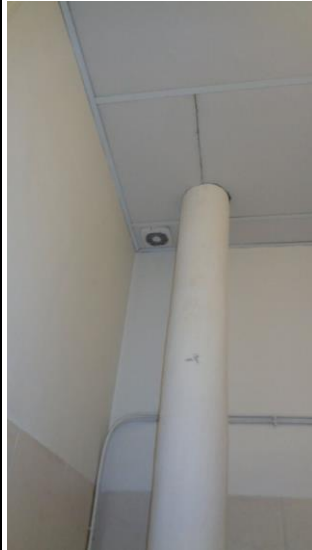
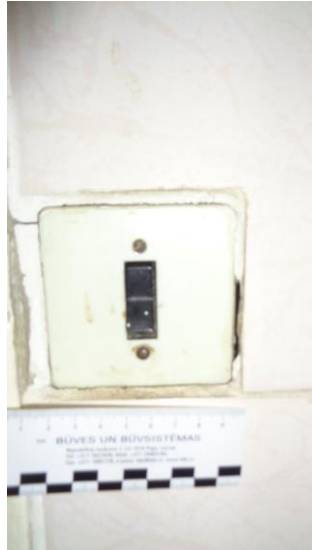
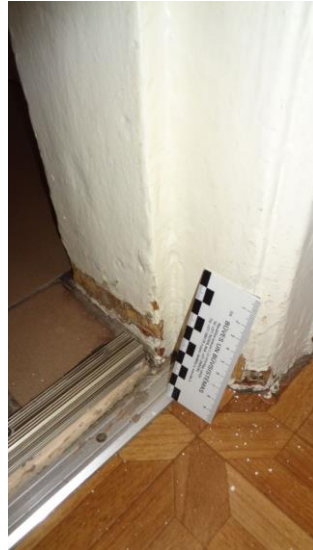
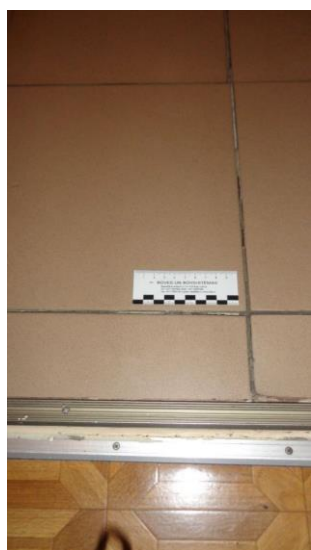
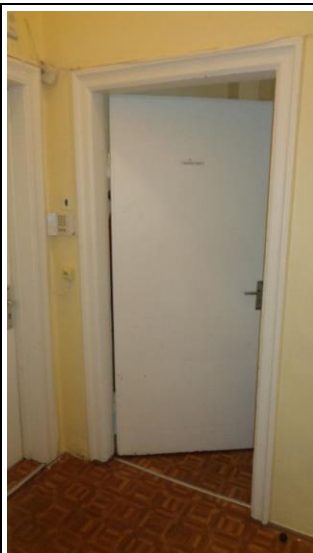
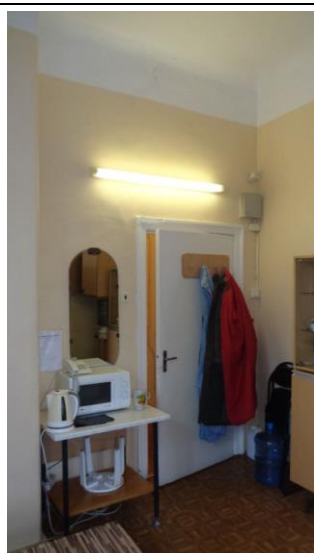
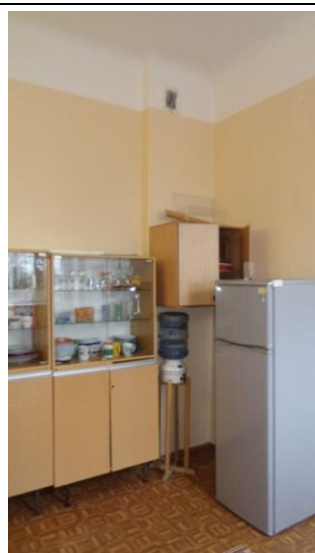
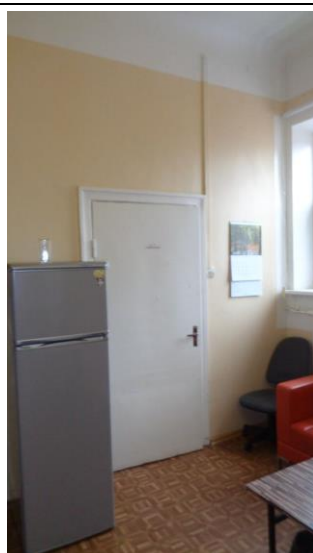
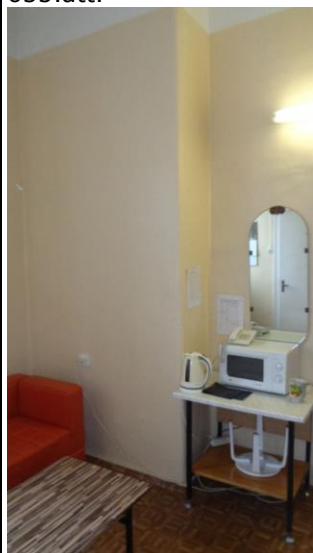
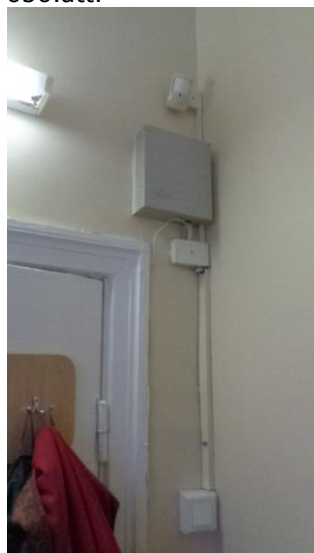
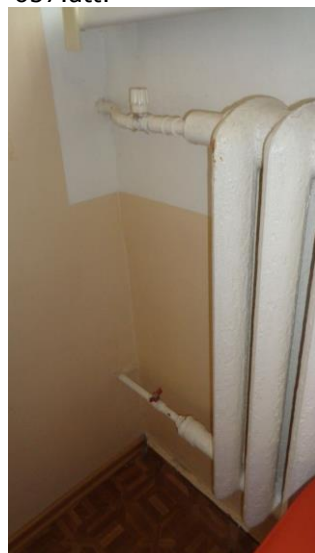
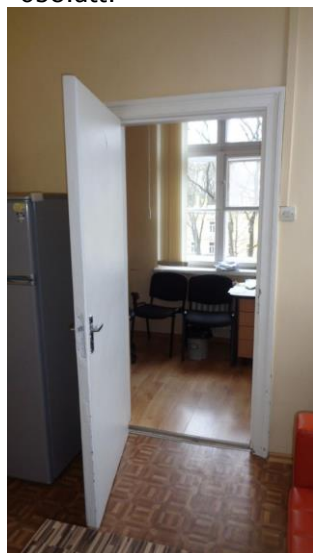
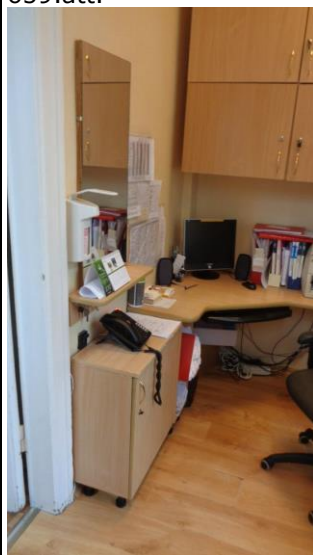
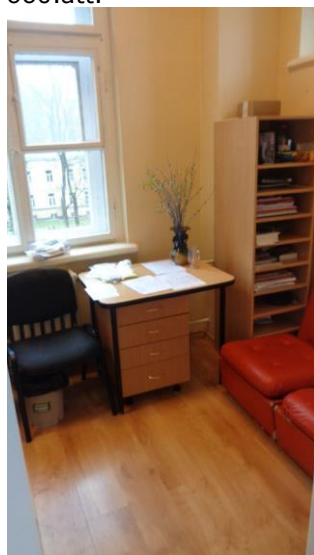
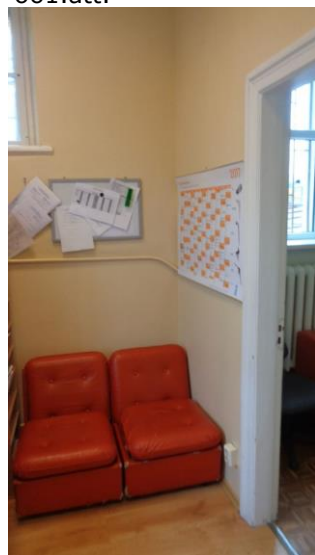
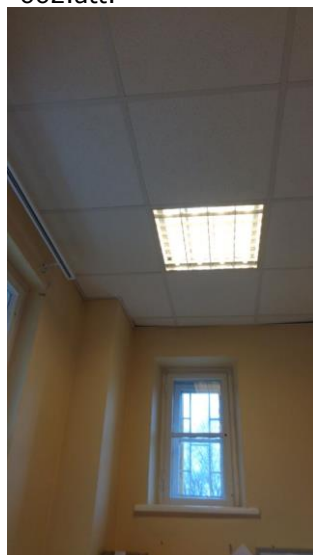
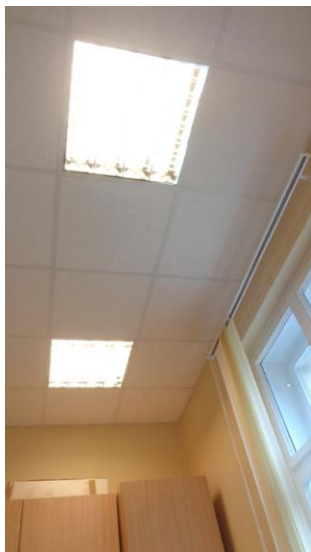
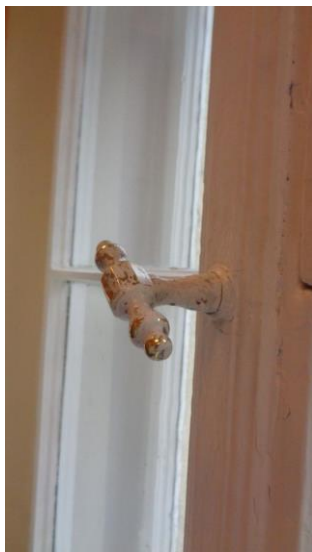
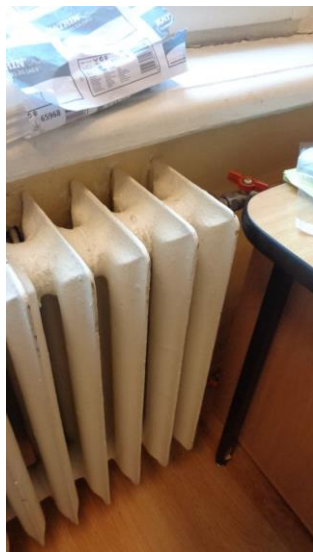
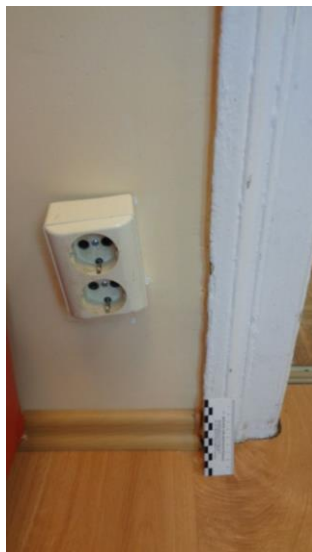
Pašreizējās 3.stāva telpas pielāgotas operāciju bloka funkcijām, atsevišķās telpās dažādos laika periodos veikts lokāls remonts, lai nodrošinātu minimālās nepieciešamās sanitārās un/vai higiēnas normas, taču apsekošanas laikā konstatēts, ka apdares materiāli un elektroinstalācijas sistēma pilnībā nolietojušies, piemēram, linoleja grīdas segums ar pieslēgumiem sienai, grīdlīstes, WC telpu grīdu flīzes, apgaismojuma slēdži gaitenīs, tualetes telpā un darba kabinetos sliktā tehniskā stāvoklī (644.att.- 670.att.).

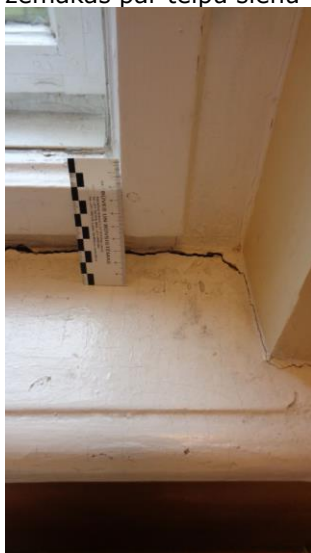
671.att.

Ēkas 3.stāva telpām saglabājušies dubultie koka logi ar 1(vienu) stiklojumu vērtņēs, līdz ar to logu blokiem netiek nodrošināta pietiekama siltuma noturība, nepietiekošs blīvējums starp vērtņēm, veidojas aukstuma tiltiņi starp logu un koka palodzēm (671.att.). Logu bloku virsmu temperatūras ievērojami zemākas par telpu sienu virsmu temperatūrām, ko apliecina termogrāfijas (672.att.- 676.att.).

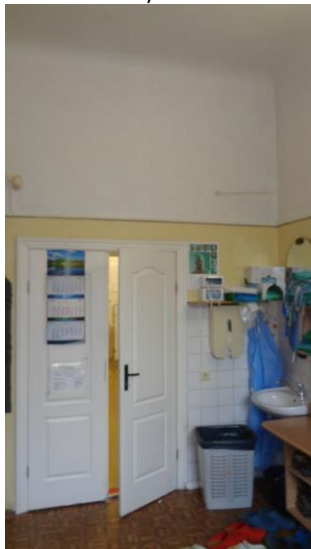
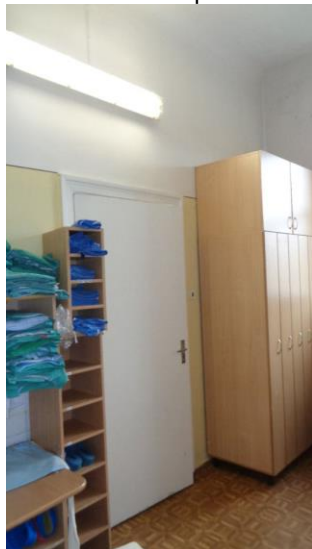
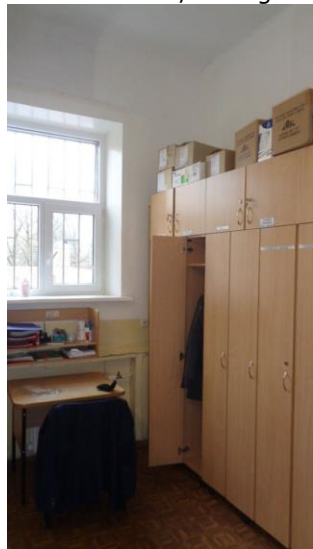
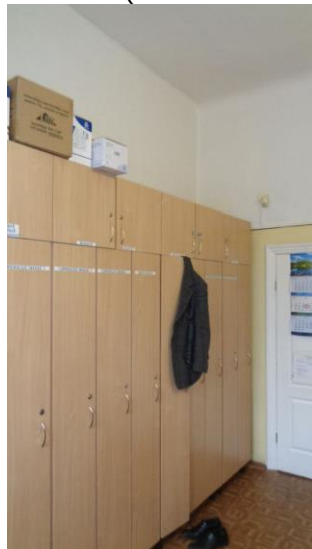
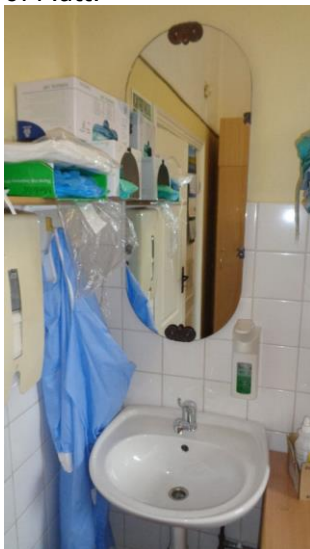
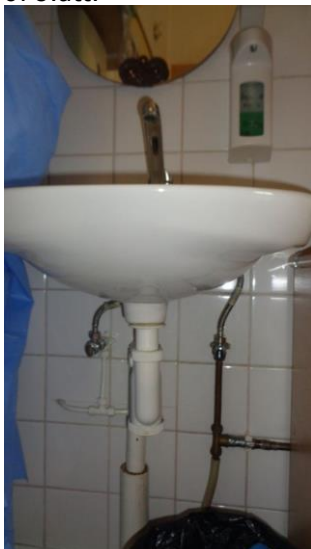
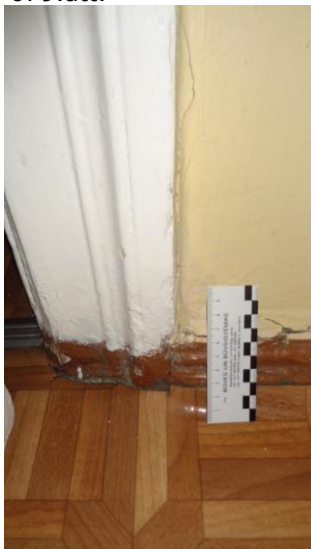
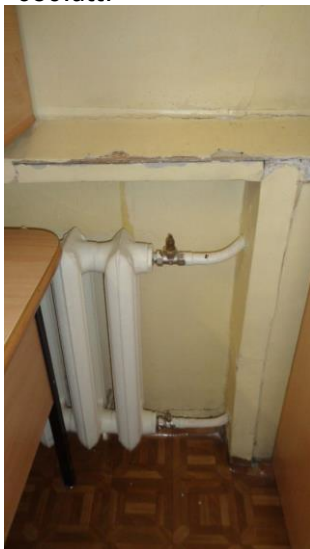
Ēkas 3.stāva telpas pielāgojot operāciju bloka funkcijām un loģistikai- laika gaitā ārstniecības telpa (677.att.- 684.att.) pielāgota personāla garderobes funkcijai, apsekošanas laikā konstatēts, ka apdares materiāli un elektroinstalācijas sistēma pilnībā nolietotojusi, sanitārtehniskās iekārtas tehniski novecojušas, ģērbtuvju skapīši pielāgoti telpas gabarītiem (iespējām), veikti uzlabojumi un/vai nelieli remontdarbi, lai nodrošinātu minimālās nepieciešamās sanitārās un/vai higiēnas normas (

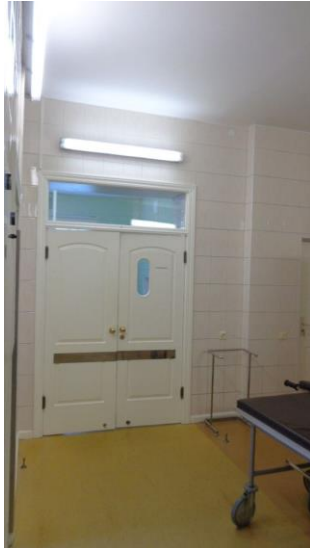
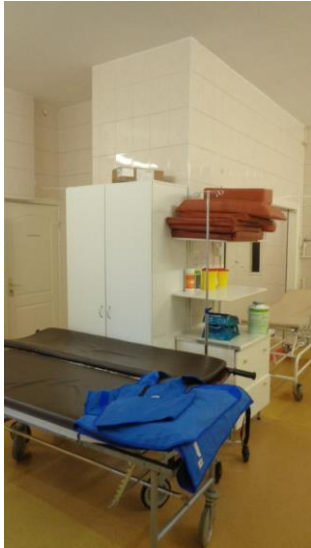
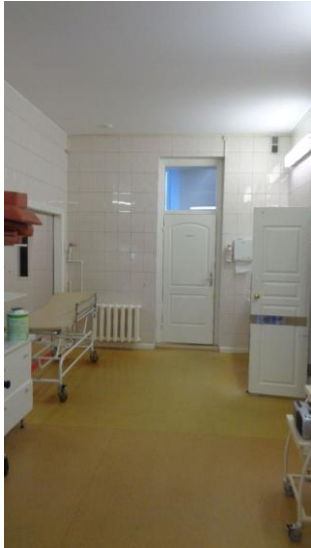
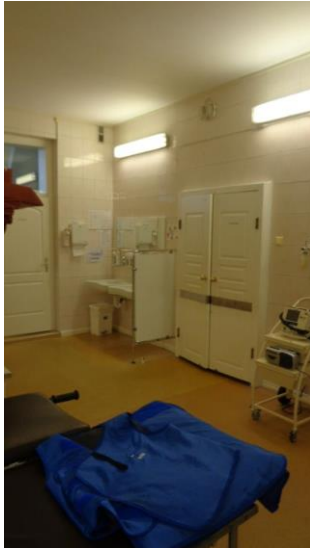
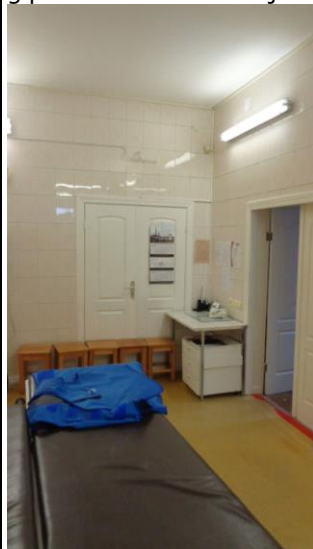
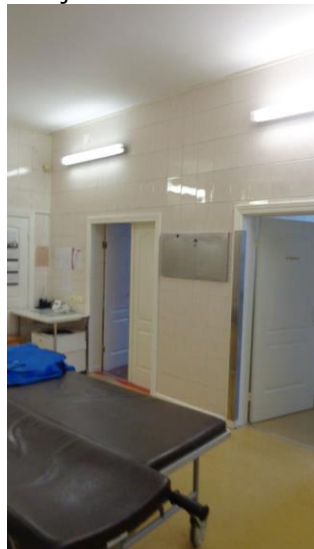
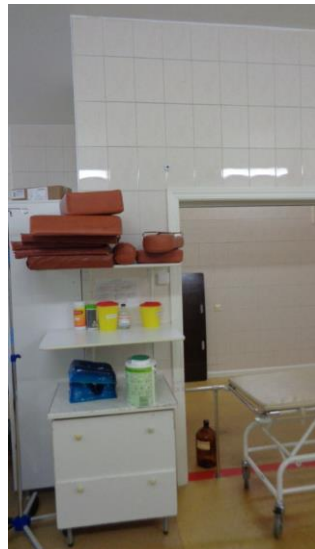
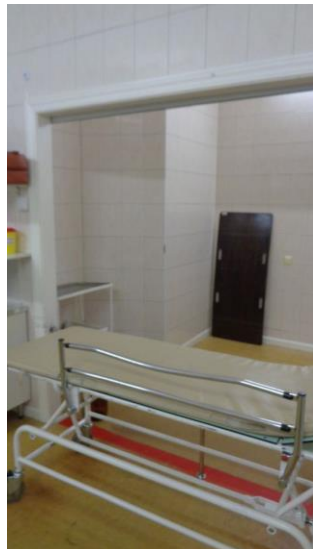
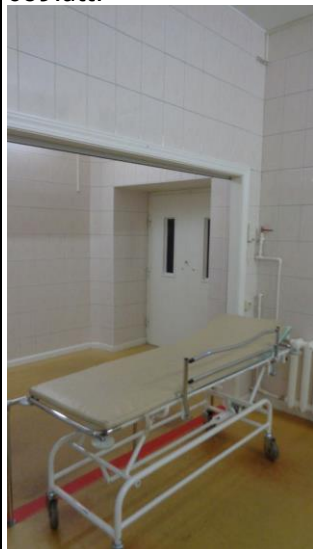
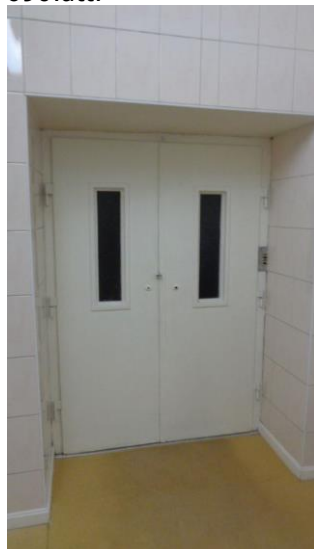
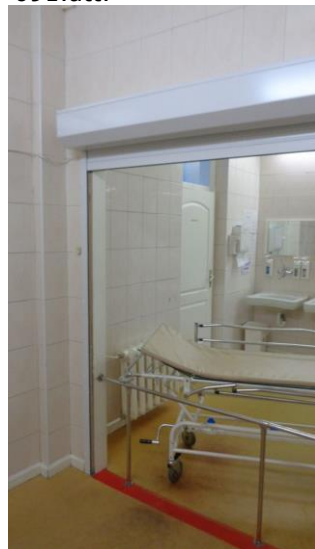
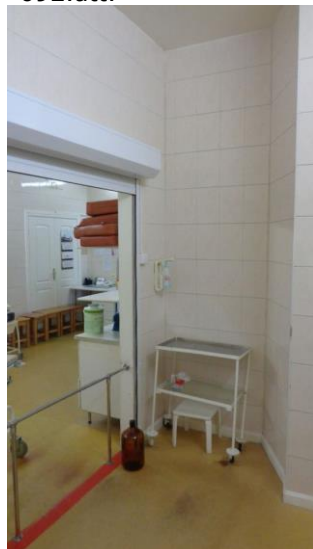
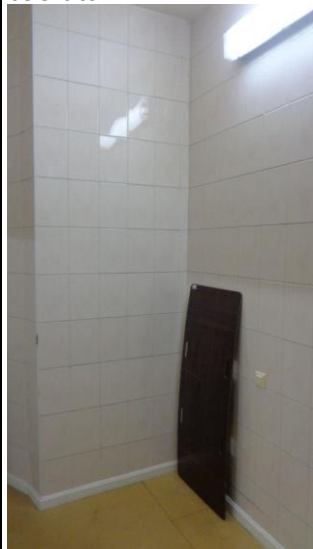
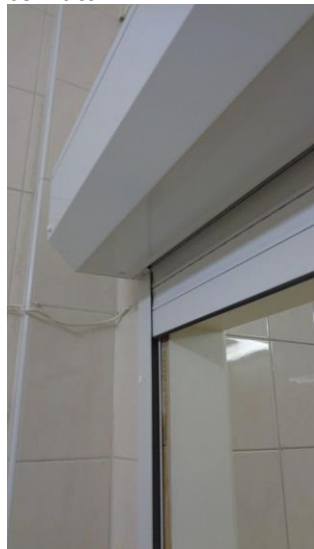
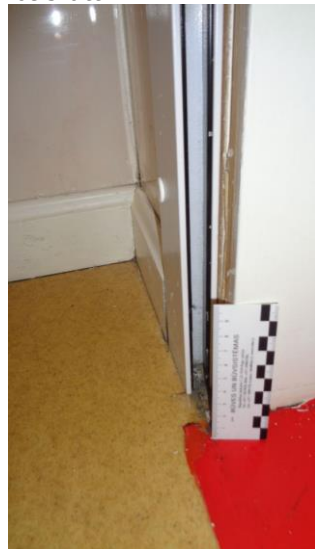
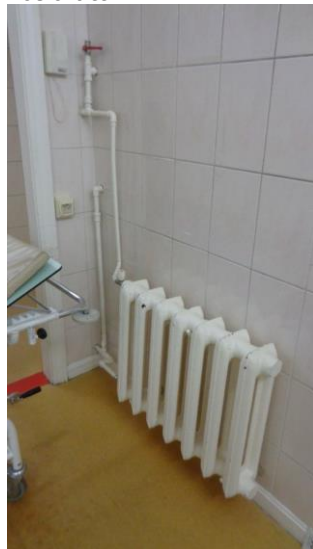
3.stāva telpa ar sākotnējo funkciju "gaitenis" (telpa Nr.9) atrodas tā sauktajā "tīrajā zonā" (685.att.-704.att.), kalpo kā priekštelpa pirms operāciju zālēm. Lai nodrošinātu nepieciešamās sanitārās un higiēnas prasības, grīdām izbūvēts linoleja segums, taču koka krāsotas grīdlīstes ar apakšējo un augšējo šuvi nenodrošina "tīru izpildījumu", sienām izbūvēta glazētu keramikas flīžu apdare, griesti izbūvēti no ģipskartona ar emulsijas krāsojumu.

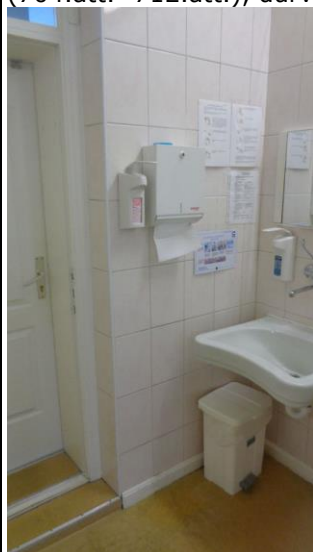
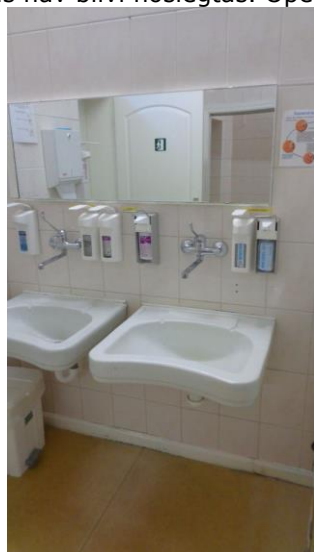
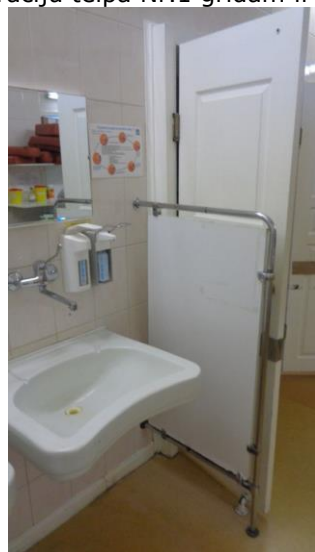
Operāciju zāļu priekštelpu no lifta priekštelpas nodala žalūziju tipa ruļļu pacejami vārti (693.att.-698.att.). Priekštelpas vienā stūrī izvietotas izlietnes ar mazgāšanas un dezinfekcijas līdzekļiem (701.att.-703.att.).

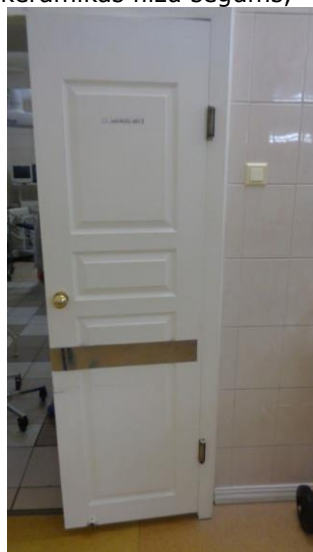
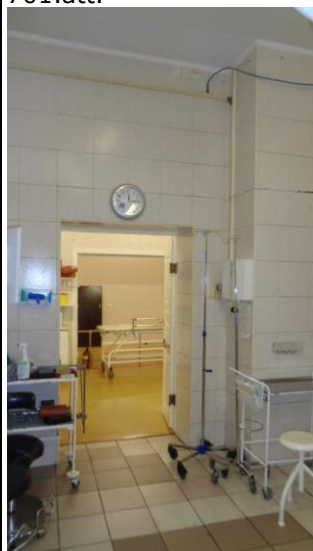
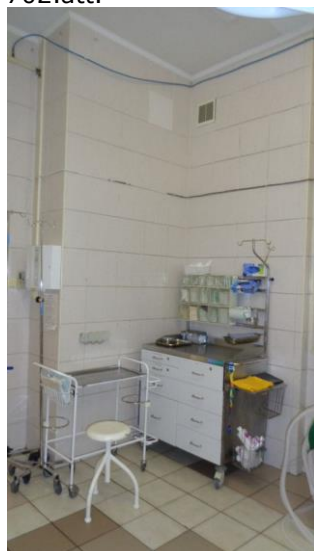
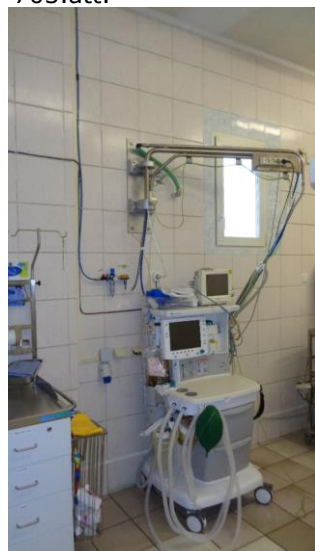
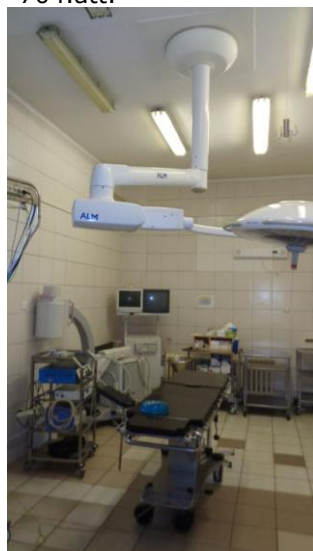
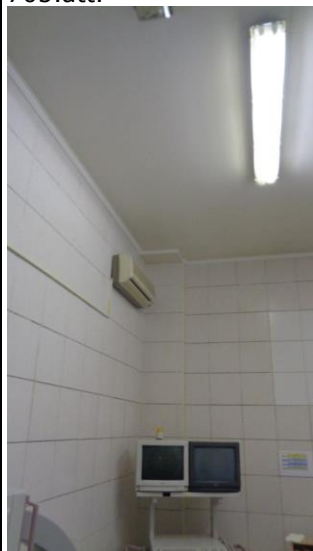
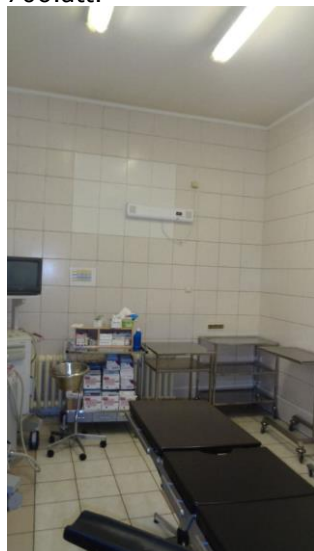
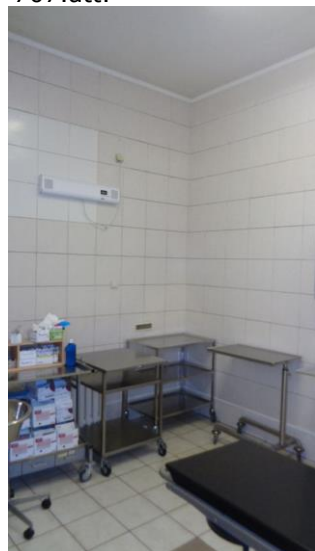
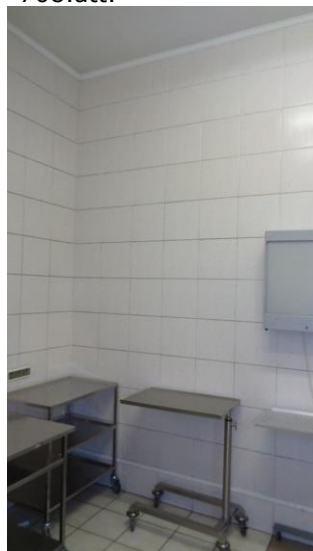
Operāciju zāle Nr.1 (telpa Nr.12) nodalīta no priekštelpas ar divviru "pendeļu" tipa durvīm bez stiklojuma (704.att.-712.att.), durvis nav blīvi noslēgtas. Operāciju telpā Nr.1 grīdām ir keramikas flīžu segums,

kurš vairākkārtīgi labots ar dažādas krāsas un formas flīzēm, apsekošanas laikā konstatēts, ka vairākas flīzes bojātas (izdrupušas), radot higiēnas ievērošanas un lietošanas drošības riskus (721.att., 723.att.). Sienas pilnā augstumā flīzētas ar keramikas flīzēm gaišā tonī. Elektroinstalācijas un inženierkomunikāciju pievadi medicīnas iekārtām izbūvēti virs sienu flīzēm, telpā iebūvēti čuguna radiatori ar manuālu plūsmas vadību. Apdares materiāli un inženierkomunikāciju pievadi sliktā tehniskā stāvoklī.
