#### 4.10. 3.stāva un 4.stāva telpu apdare un arhitektūras detaļas, inženiertīkli un sanitārtehniskās iekārtas

Tehniskās apsekošanas laikā konstatēts, ka 3.stāva telpas (641.att.) un 4.stāva telpas tiek izmantotas atbilstoši sākotnējai funkcijai – kā ārstniecības telpas - kuras uzrādītas būves kadastrālās uzmērīšanas lietā (izpildes datums 16.01.2006.) – kā operāciju telpas ar palīgtelpām. Telpās ilgstoti nav veikti remontdarbi, telpu tehniskais stāvoklis neatbilst mūsdienu tehniskām iespējām (643.att.- 803.att.).

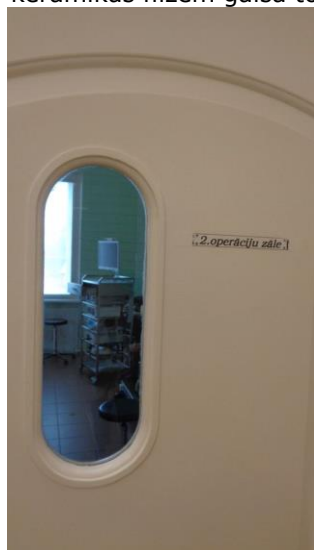
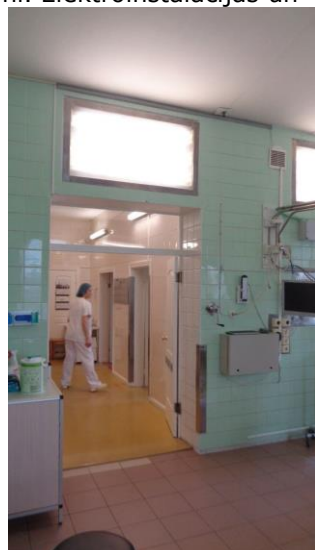
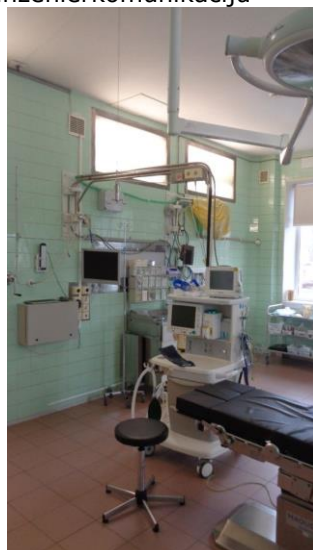
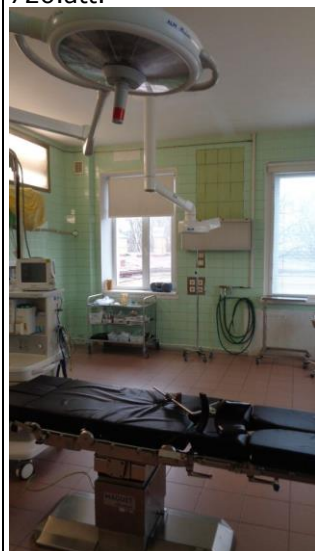
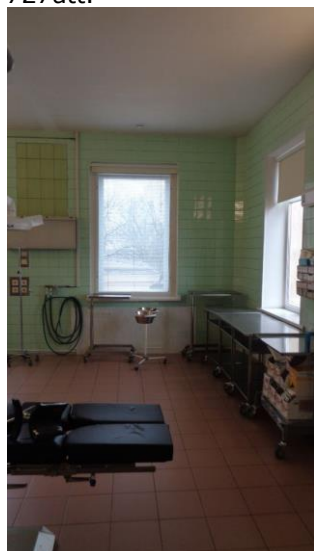
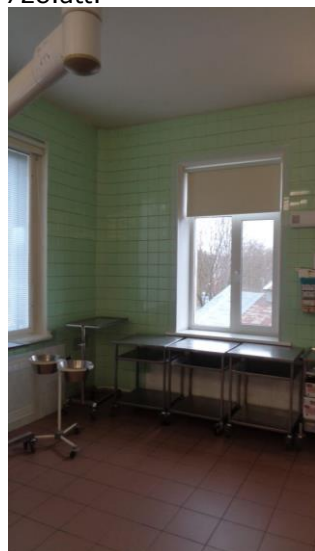
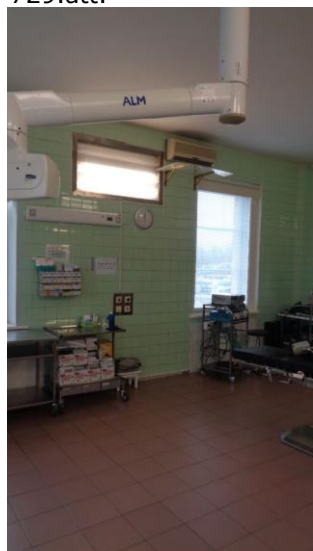
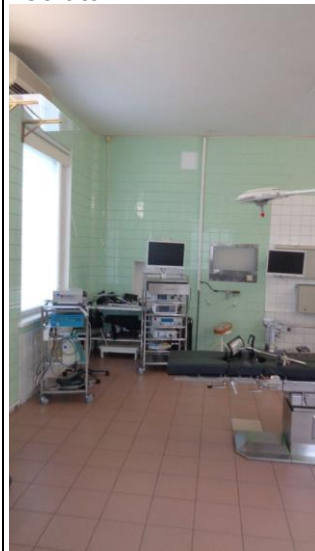
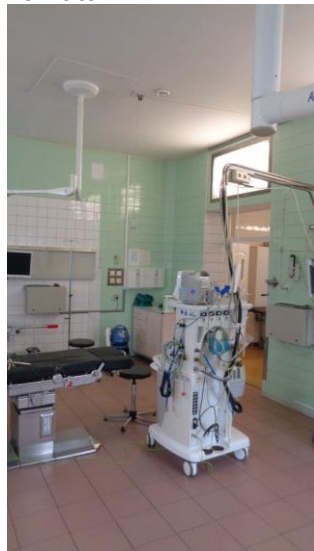
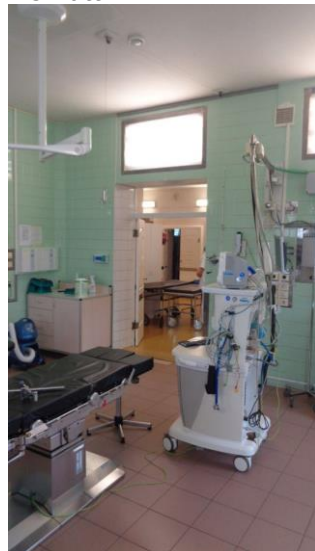
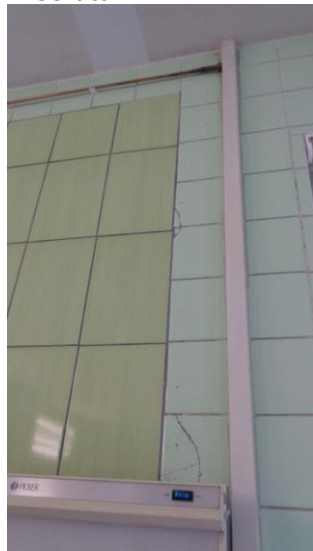
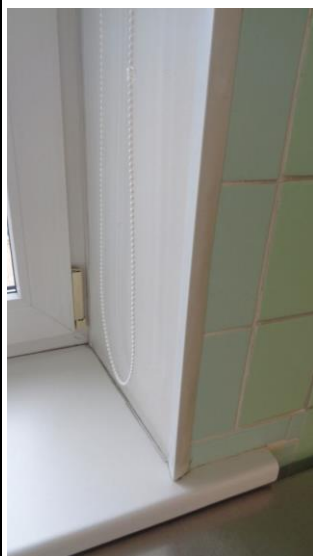
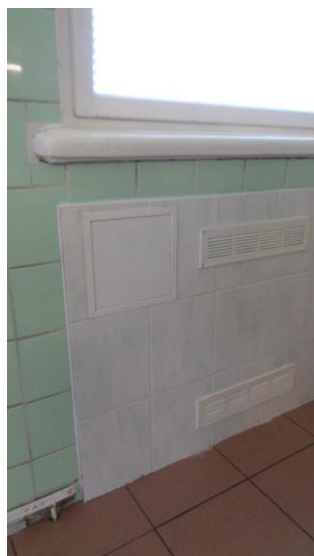
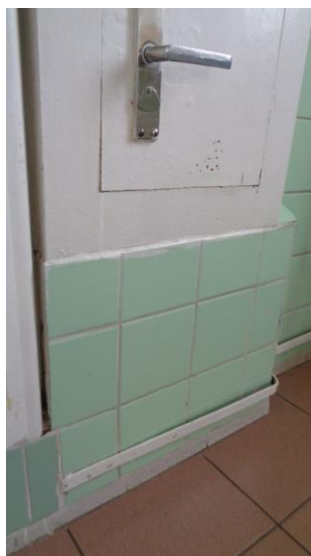
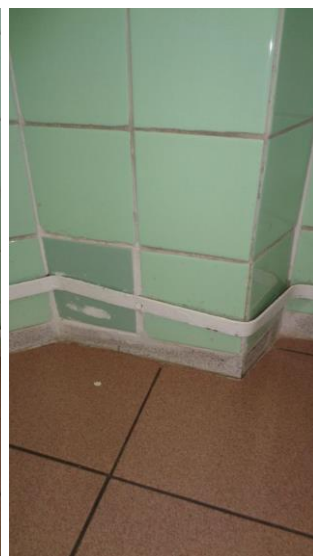
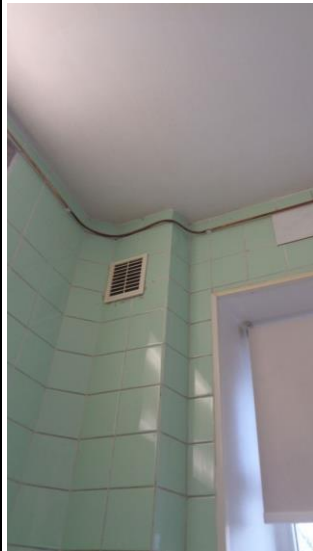
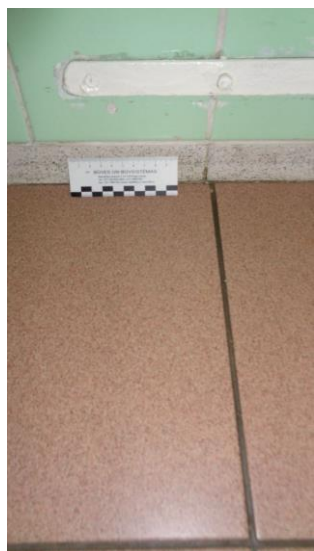
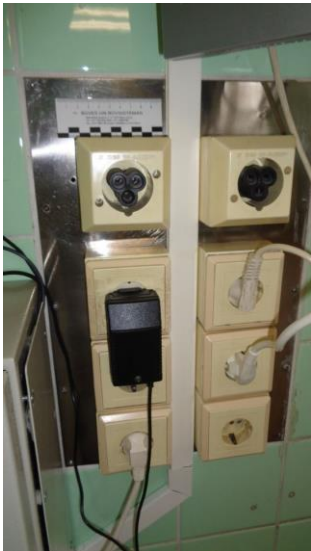
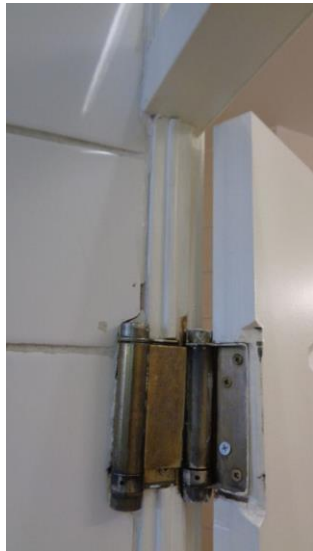
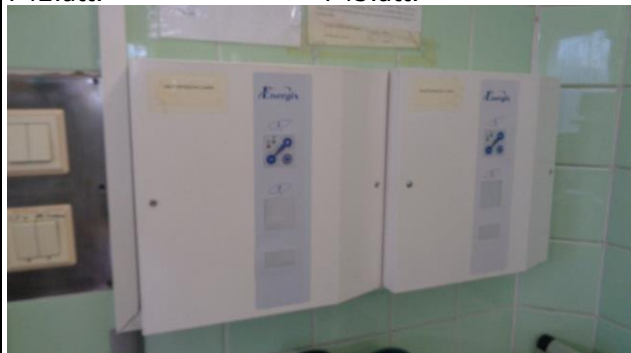
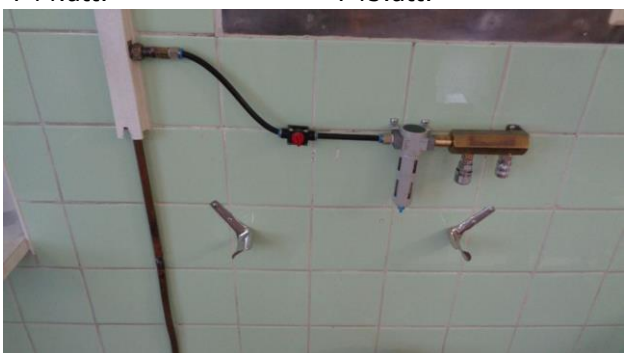
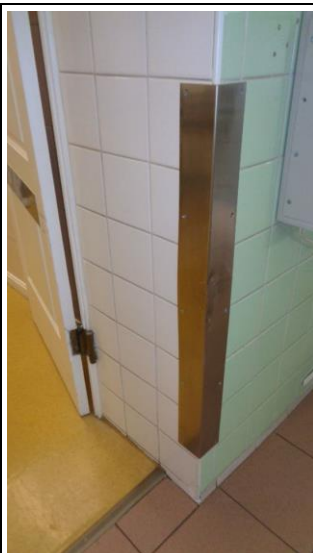
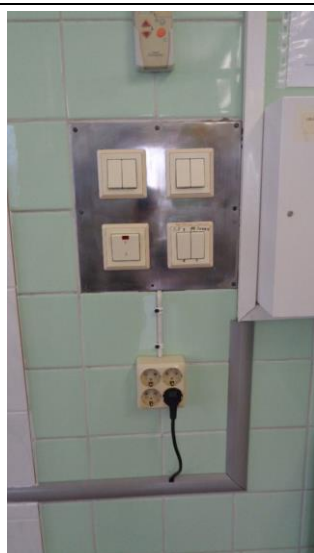
Operāciju zāle Nr.2 (telpa Nr.10) nodalīta no priekštelpas ar divviru "pendeļu" tipa durvīm ar ovālu stikla logu (726.att.- 749.att.), durvis nav blīvi noslēgtas. Operāciju telpā Nr.1 grīdām izbūvēts keramikas flīžu segums, kurš vairākkārtīgi labots ar dažādas krāsas un formas flīzēm, apsekošanas laikā konstatēts, ka vairākas flīzes bojātas (izdrupušas), radot higiēnas ievērošanas un lietošanas drošības riskus. Sienas pilnā augstumā flīzētas ar keramikas flīzēm gaišā tonī. Elektroinstalācijas un inženierkomunikāciju

pievadi medicīnas iekārtām izbūvēti virs sienu flīzēm, telpā iebūvēti čuguna radiatori ar manuālu plūsmas vadību. Apgaides materiāli un inženierkomunikāciju pievadi sliktā tehniskā stāvoklī.

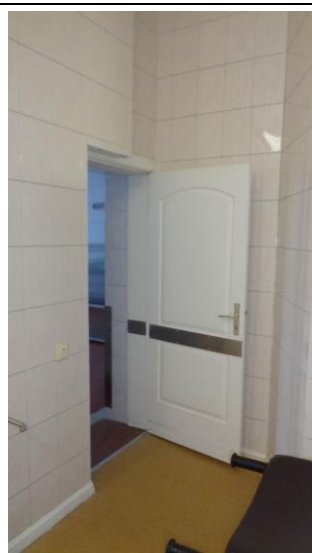
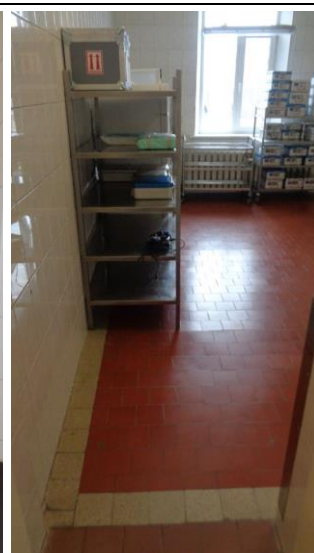
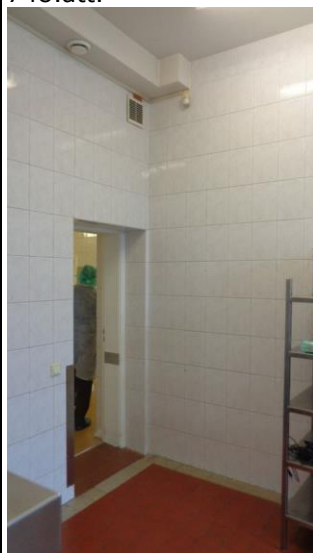
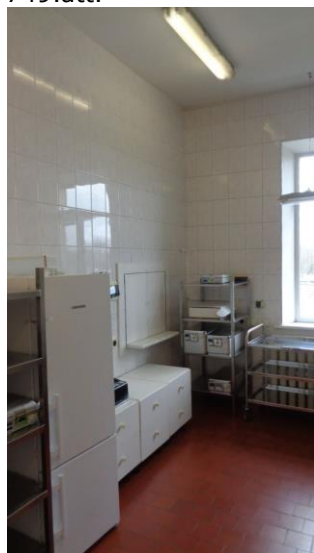
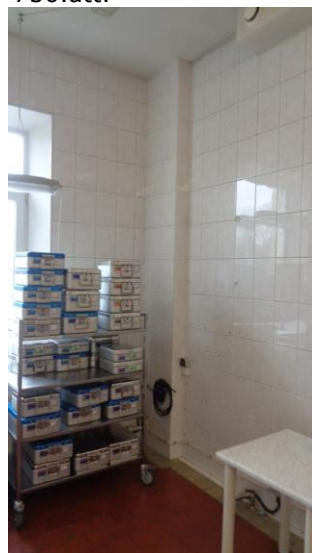
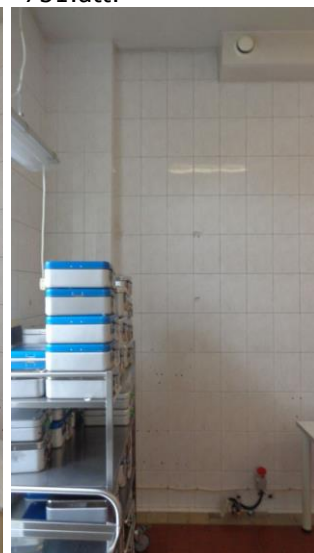
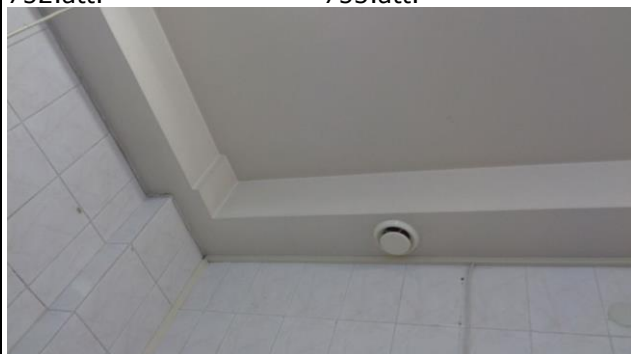
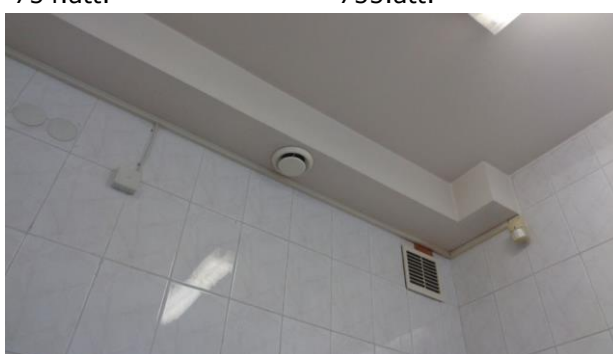
Sterilizācijas telpa (telpa Nr.11) nodalīta no priekštelpas ar vienviru durvīm bez stiklojuma (750.att.-765.att.), durvis nav blīvi noslēgtas. Grīdām izbūvēts keramikas flīžu segums, kurš vairākkārtīgi labots ar dažādas krāsas un formas flīzēm, apsekošanas laikā konstatēts, ka vairākas flīzes bojātas (izdrupušas), radot higiēnas ievērošanas un lietošanas drošības riskus. Sienas pilnā augstumā flīzētas ar keramikas flīzēm gaišā tonī. Elektroinstalācijas pievadi izbūvēti virs sienu flīzēm, telpā iebūvēti čuguna radiatori ar manuālu plūsmas vadību. Apgaides materiāli un inženierkomunikāciju pievadi sliktā tehniskā stāvoklī.

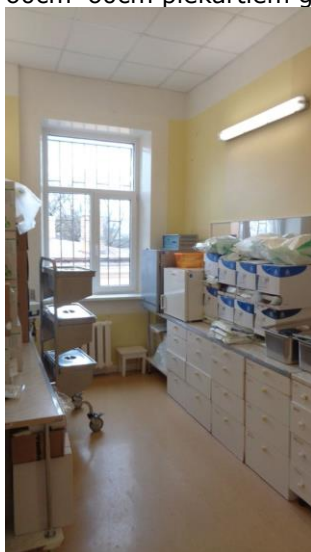
766.att.

Noliktavas telpa (telpa Nr.9) nodalīta no priekštelpas ar vienviru durvīm bez stiklojuma (766.att.-773.att.). Grīdām izbūvēts linoleja segums, taču koka krāsotas grīdlīstes ar apakšējo un augšējo šuvi nenodrošina "tīru izpildījumu", sienas krāsotas ar emulsijas krāsu, griesti izbūvēti no moduļu tipa 60cm\*60cm piekārtiem griestiem. Elektroinstalācijas pievadi izbūvēti zemapmetuma izpildījumā.

Telpā iebūvēti čuguna radiatori ar manuālu plūsmas vadību. Apdares materiāli un inženierkomunikāciju pievadi sliktā tehniskā stāvoklī.

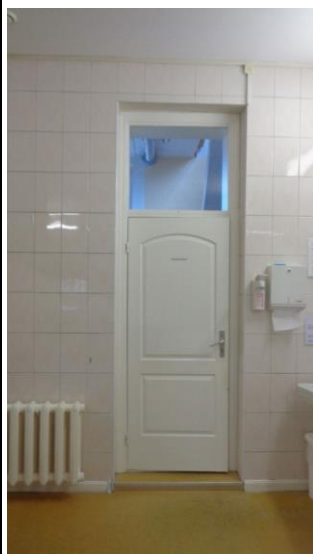
774.att.

No operāciju bloka priekštelpas pa blīvām durvīm ar stikla virsgaismu (774.att.) var nokļūt palīgtelpā, kura sākotnēji kalpojusi kā gaitenis un dušas telpa (775.att.- 786.att.). Grīdām izbūvēts keramikas flīžu segums, apsekošanas laikā konstatēts, ka vairākas flīzes bojātas. Sienas vietām flīzētas ar keramikas flīzēm gaišā tonī, vietām labotas ar pielāgotām flīzēm citā tonī, griesti apmesti un krāsoti. Elektroinstalācijas pievadi izbūvēti virs sienu flīzēm, telpā iebūvēti čuguna radiatori ar manuālu plūsmas vadību. Pie griestiem stiprināts elektriskais ūdens sildīšanas boileris. Apdares materiāli un inženierkomunikāciju pievadi sliktā tehniskā stāvoklī.

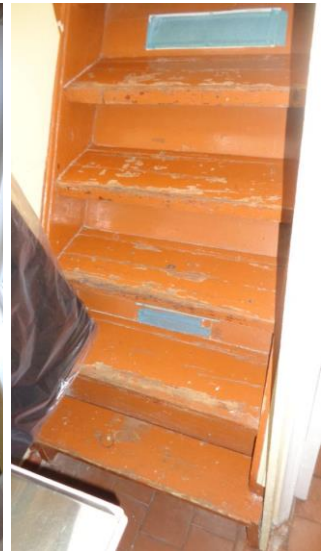
787.att.

No palīgtelpas pa koka kāpnēm (787.att.- 790.att.) var nonākt 4.stāva tehniskajā (saimnieciskajā) telpā, kurā izvietotas ūdens sagatavošanas un kompresora iekārtas (791.att.- 794.att.), telpai koka dēļu grīda, krāsota brūnā tonī, apmestas un krāsotas sienas un griesti. Blakus atrodas tehniskā (saimnieciskā) telpa, kurā izvietota lifta mašīntelpa (795.att.- 803.att.). Telpai ir betona grīda, krāsota brūnā tonī, apmestas un krāsotas sienas un griesti.
